Unterschiede W123 Serie 0,5 zu Serie 1

Vergleichsfahrzeuge:

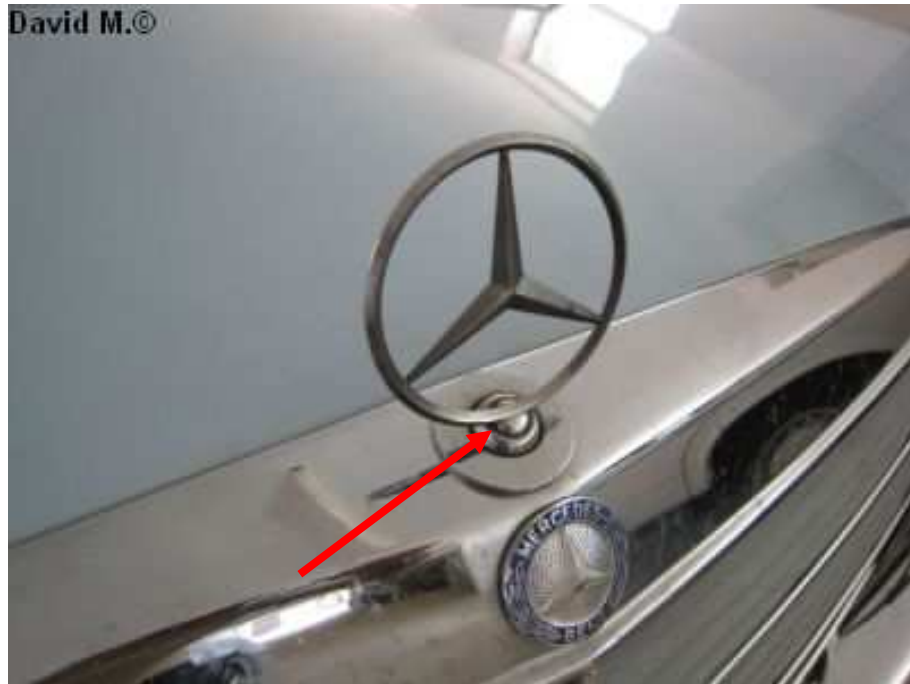
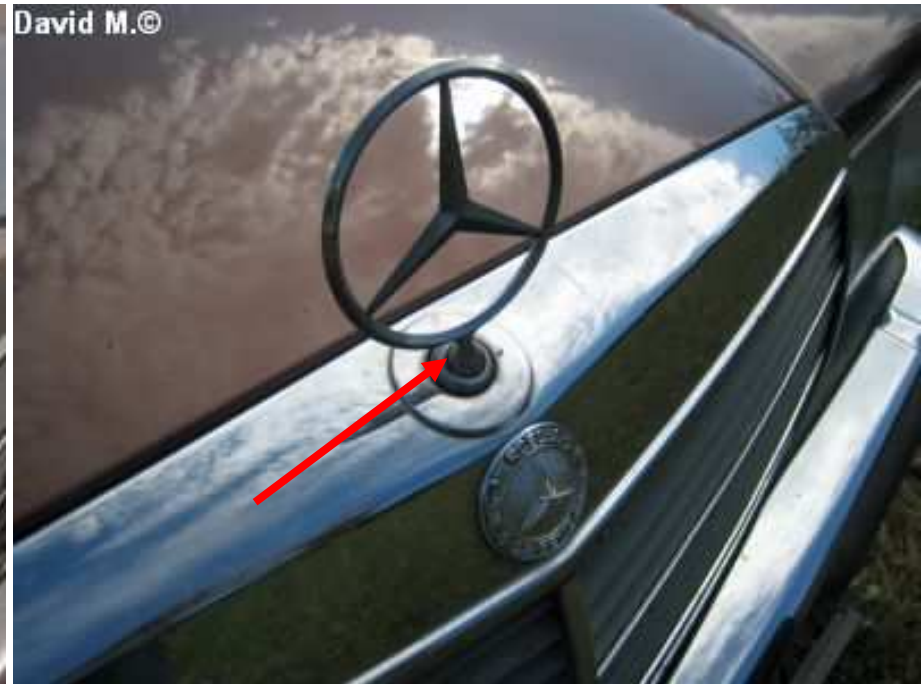
1) Stern am Kühlergrill sitzt direkt auf der Kugel, ohne Hals

- a) Stern ohne Hals
- b) Stern mit Hals
- c) Stern mit Hals
- d) Stern mit Hals
- e) Stern mit Hals

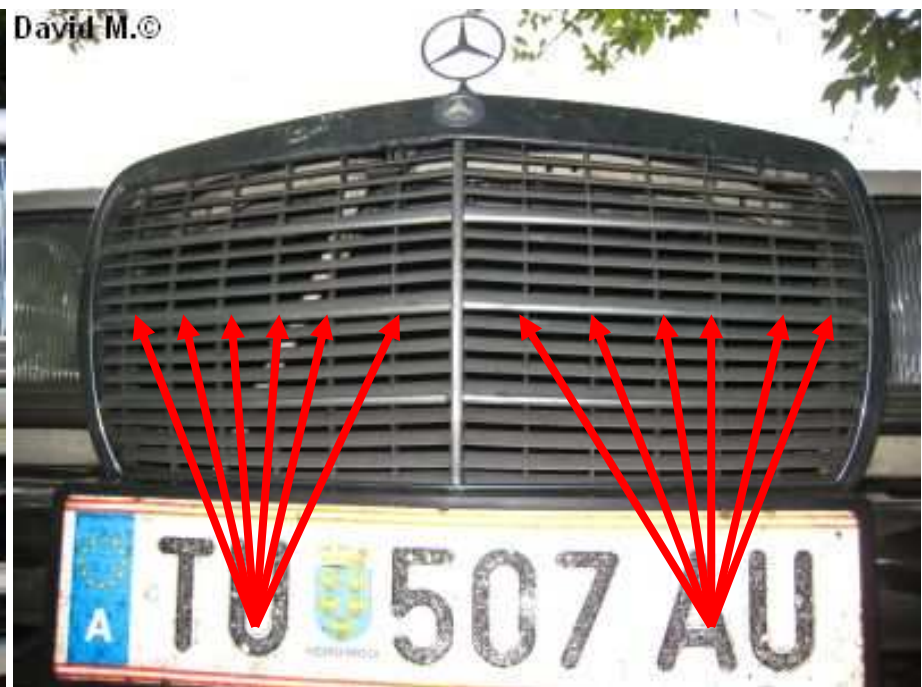
2) Kühlergrill – Gitter mit 6 statt 12 senkrechten Streben

- a) 6 Streben
- b) 6 Streben
- c) 12 Streben
- d) 12 Streben
- e) 12 Streben

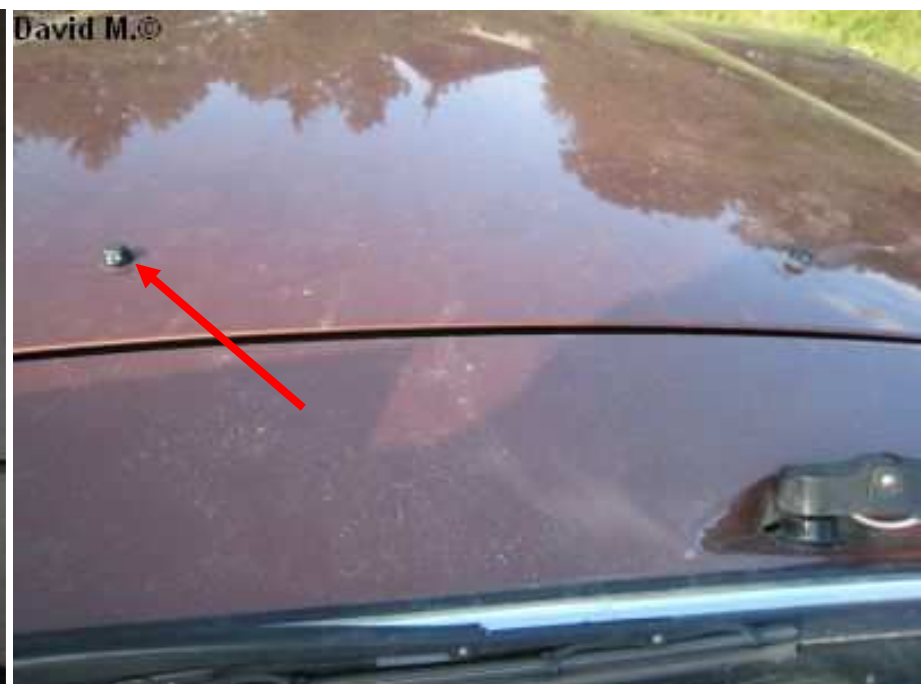
3) Spritzdüsen beidseitig einfach statt links doppelt

- a) beidseitig einfach
- b) falsche Düsen verbaut
- c) links doppelt
- d) links doppelt
- e) links doppelt

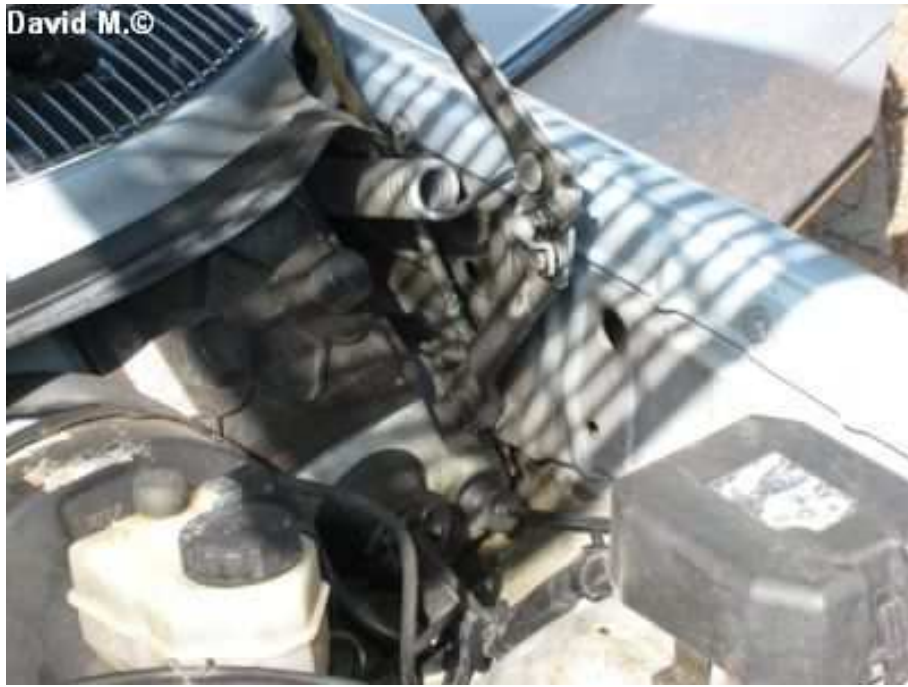
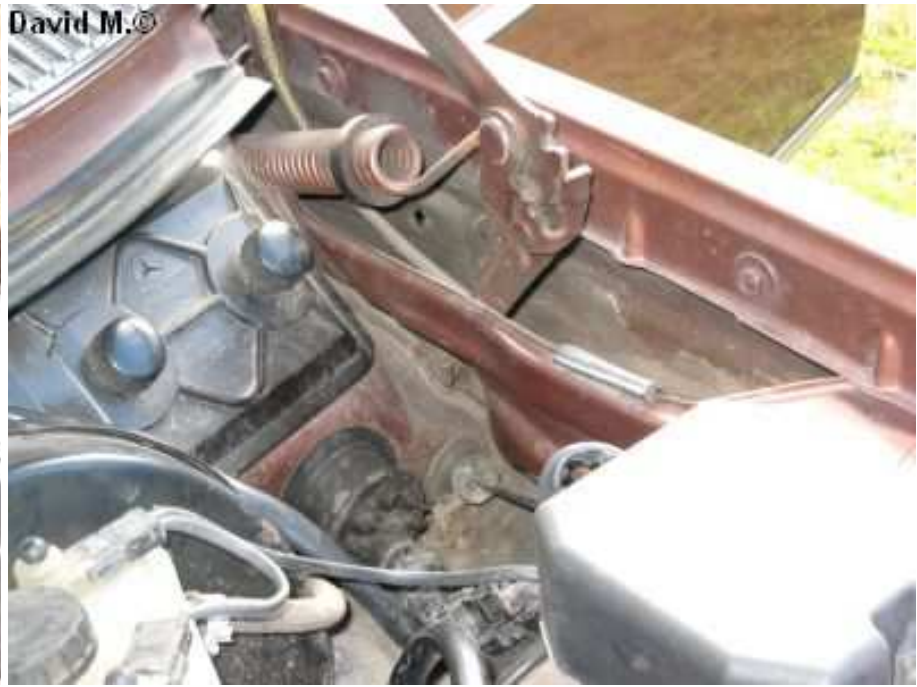
4) keine Haubenscharnierkästen, andere Scharniere

- a) keine Haubenscharnierkästen
- b) keine Haubenscharnierkästen
- c) keine Haubenscharnierkästen
- d) keine Haubenscharnierkästen
- e) keine Haubenscharnierkästen

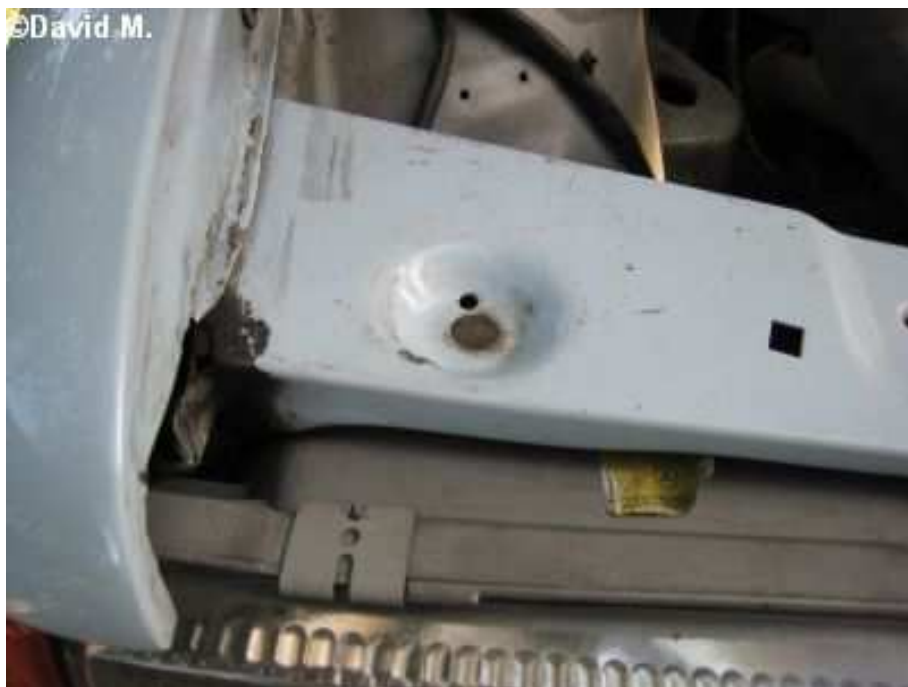
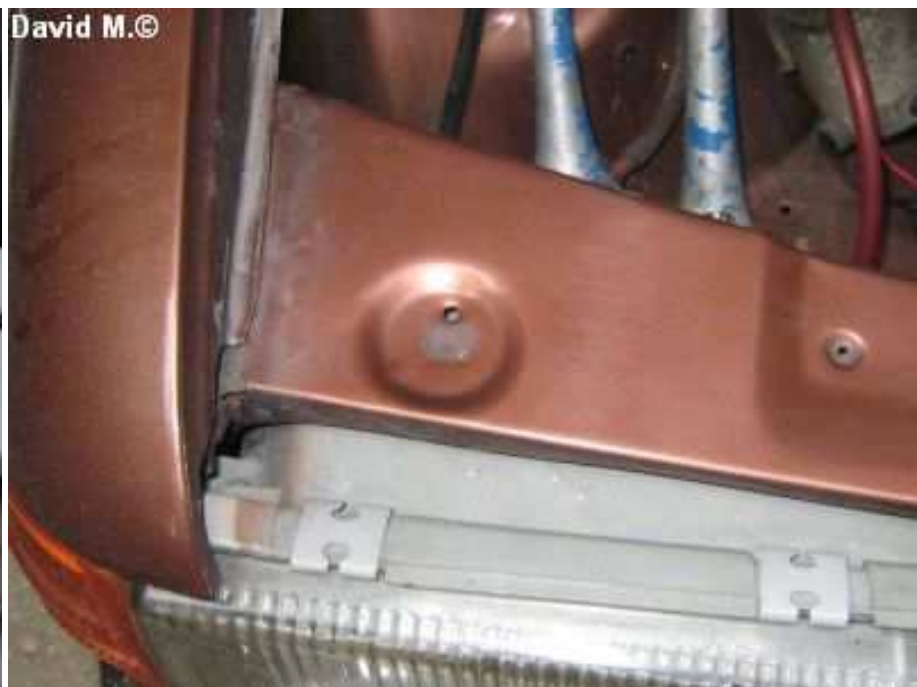
5) Mulde für Anschlag der Motorhaube tiefer

- a) tiefe Mulde
- b) nicht mehr feststellbar
- c) tiefe Mulde
- d) flache Mulde
- e) unbekannt

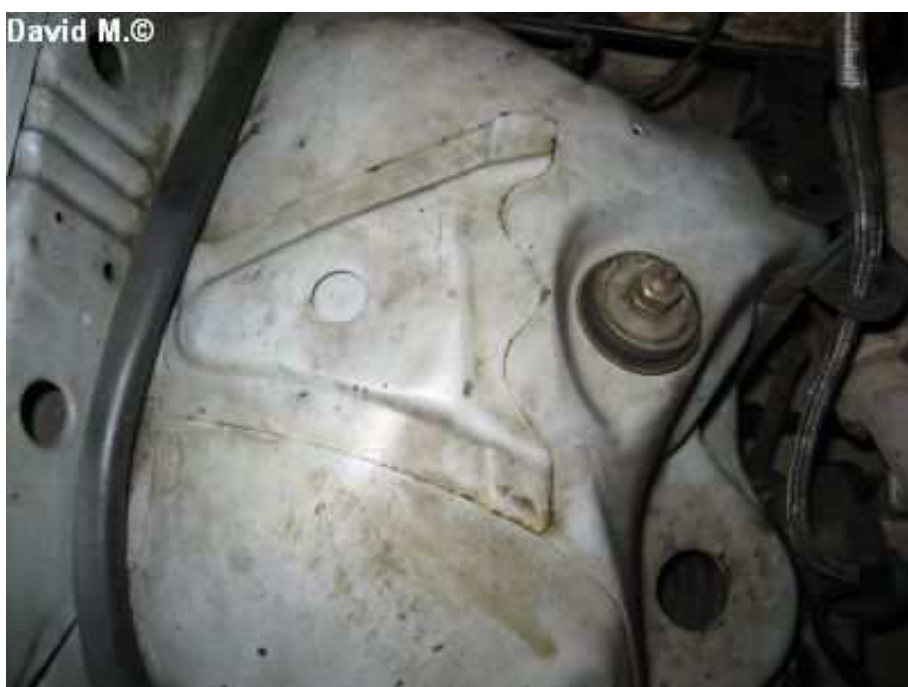
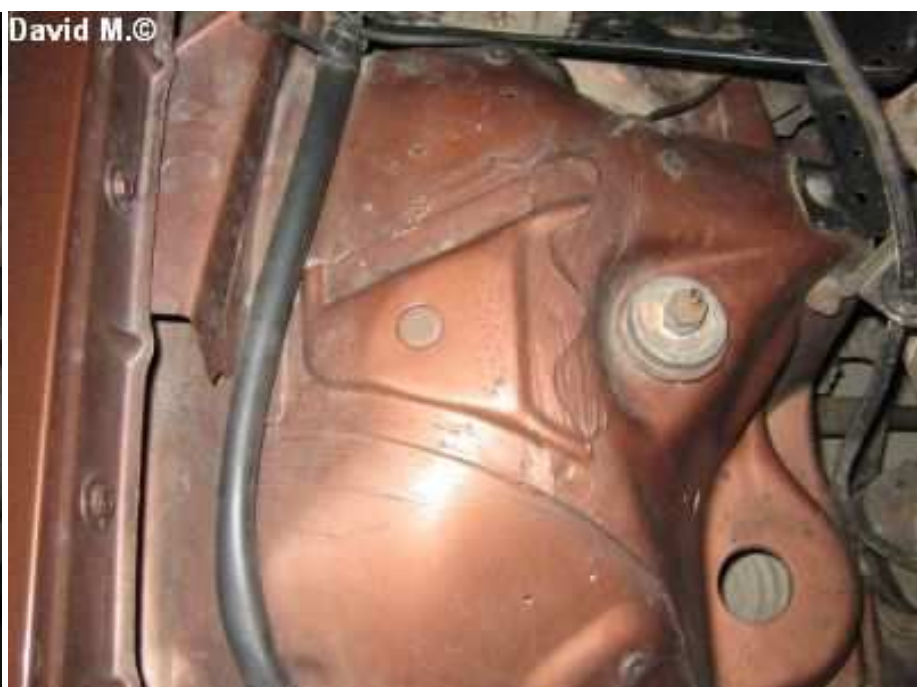
6) keine Schweißnahtabdichtung

- a) keine Schweißnahtabdichtung
- b) keine Schweißnahtabdichtung
- c) keine Schweißnahtabdichtung
- d) keine Schweißnahtabdichtung
- e) keine Schweißnahtabdichtung

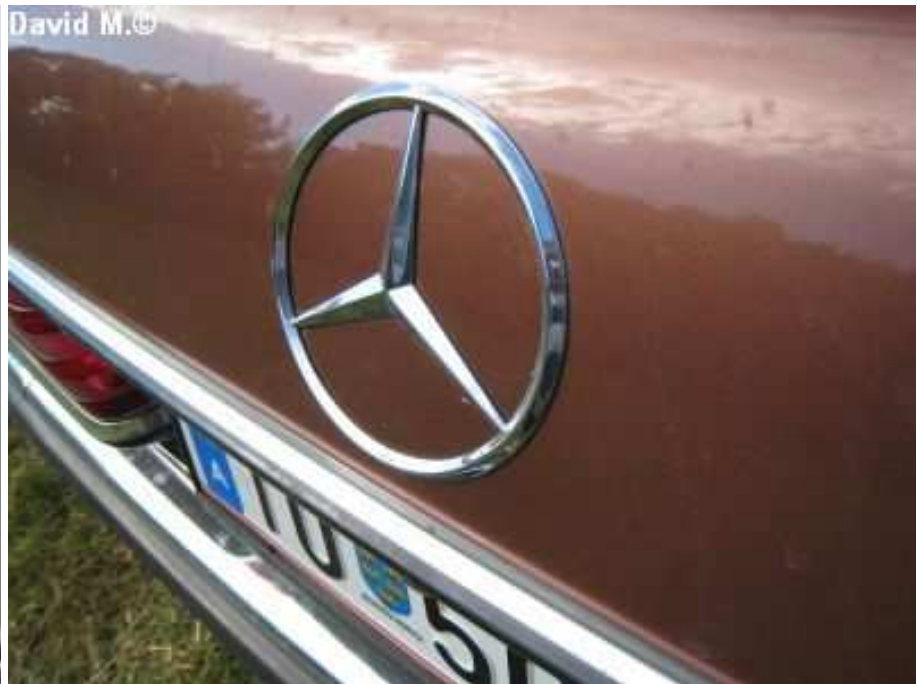
8) Stern am Heckdeckel dicker

- a) dicker Stern
- b) dicker Stern
- c) dünner Stern
- d) dicker Stern
- e) dünner Stern

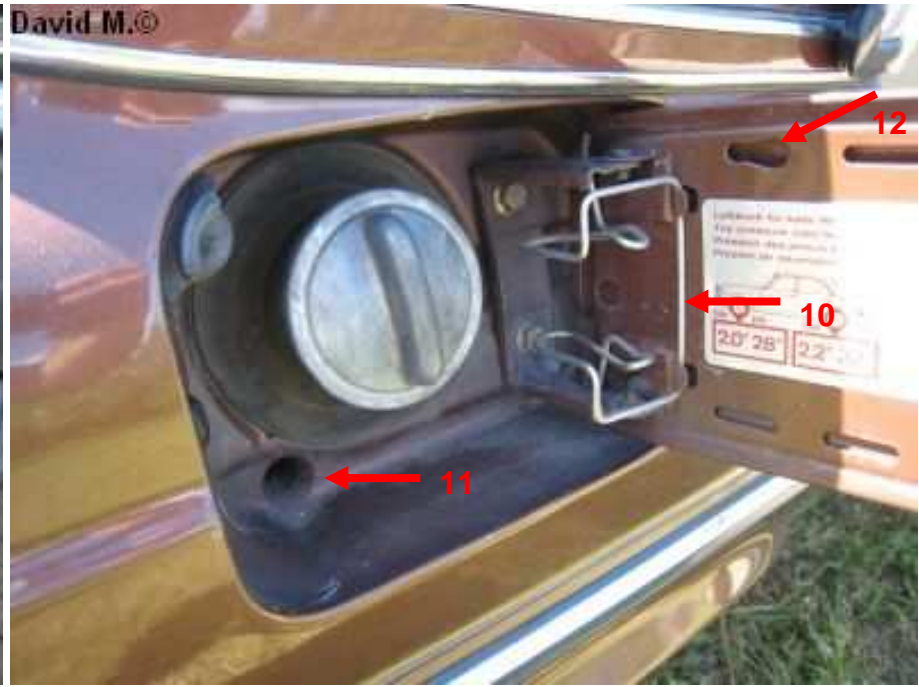
10) Tankdeckel mit 2 Federn, Plastikhalter für Deckel

- a) doppelte Feder
- b) doppelte Feder
- c) doppelte Feder
- d) einteilige Feder
- e) einteilige Feder

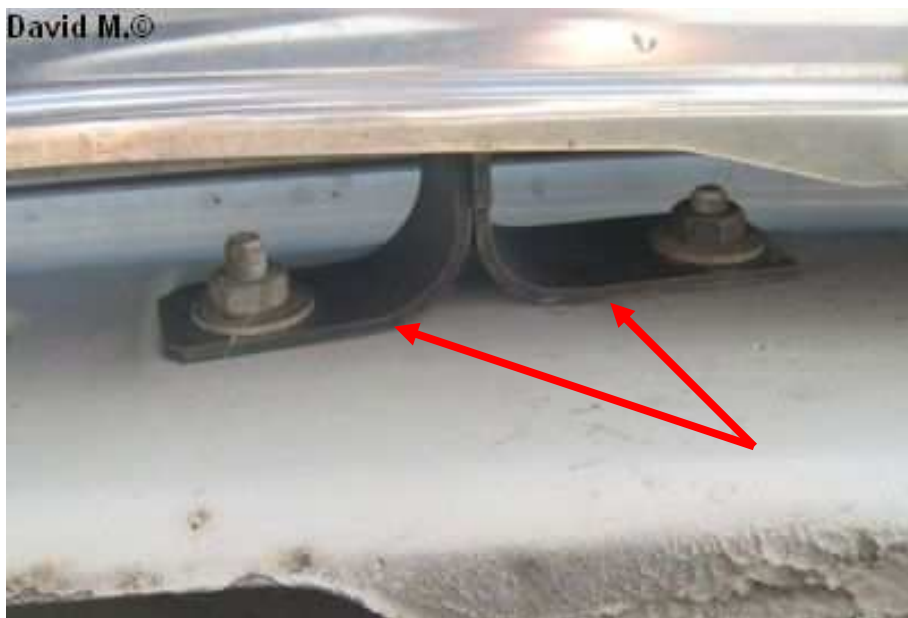
12) Langlöcher im Innenblech des Tankdeckels mit gleicher Form

- a) gleiche Langlöcher
- b) gleiche Langlöcher
- c) gleiche Langlöcher
- d) gleiche Langlöcher
- e) unbekannt

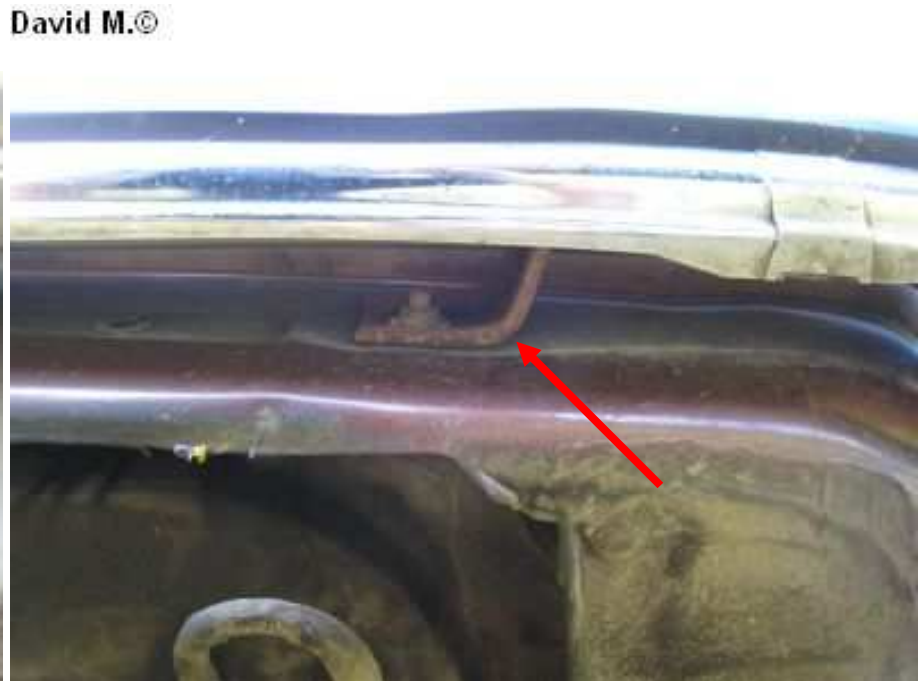
13) Stoßstange hinten pro Seite doppelt verschraubt statt einfach

- a) Stoßstange 4-fach verschraubt
- b) Stoßstange 4-fach verschraubt
- c) AHK verbaut
- d) Stoßstange 4-fach verschraubt
- e) Stoßstange 4-fach verschraubt

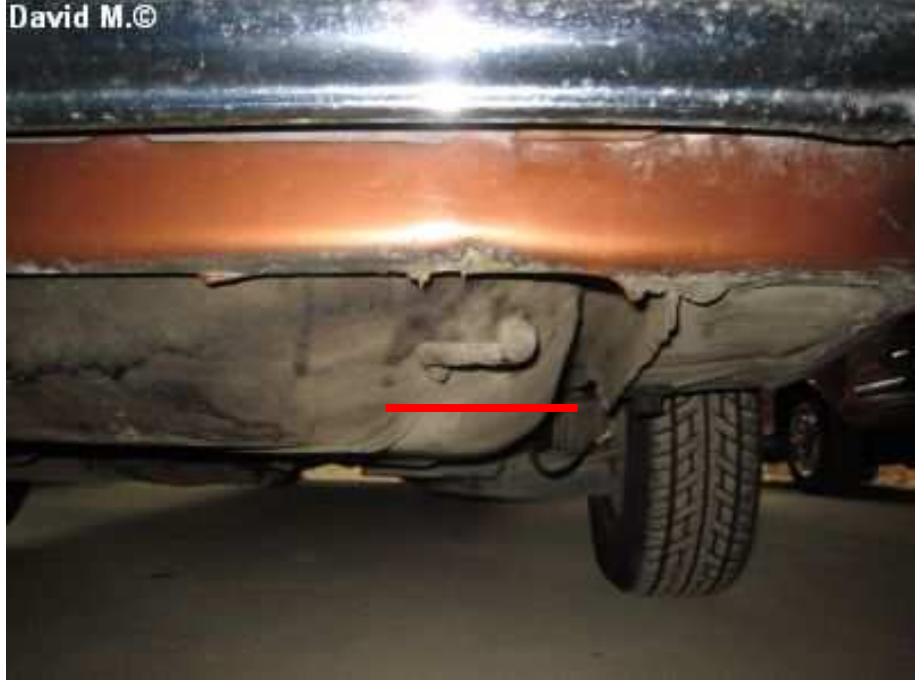
14) hintere Abschleppöse schräg zur Fahrbahn statt parallel

- a) unbekannt
- b) nicht mehr feststellbar
- c) parallel
- d) parallel
- e) unbekannt

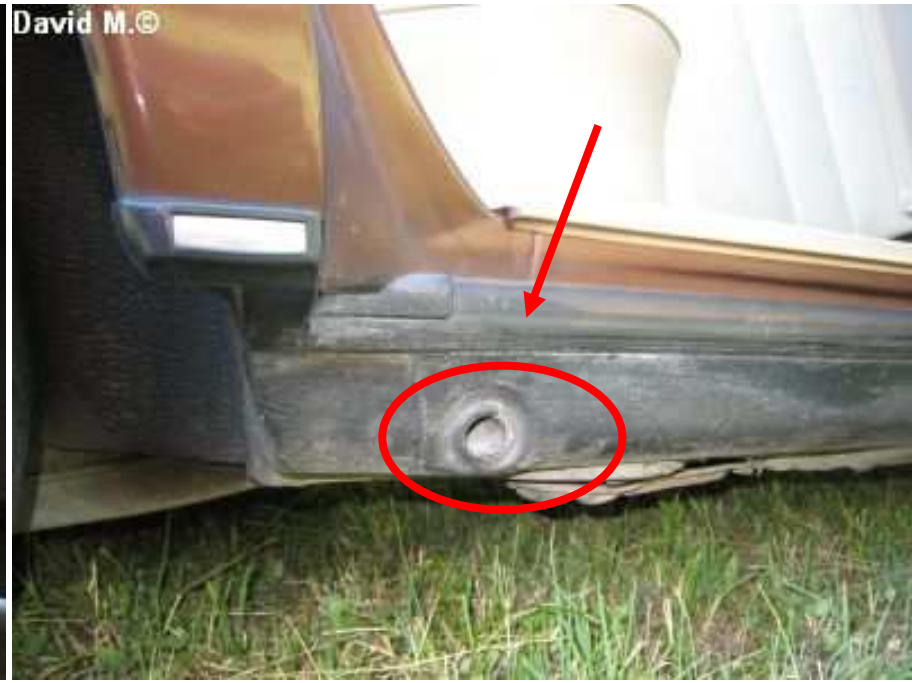
17) Form der Wagenheberaufnahmen anders

- a) andere Wagenheberaufnahmen
- b) andere Wagenheberaufnahmen
- c) andere Wagenheberaufnahmen
- d) neue Wagenheberaufnahmen
- e) neue Wagenheberaufnahmen

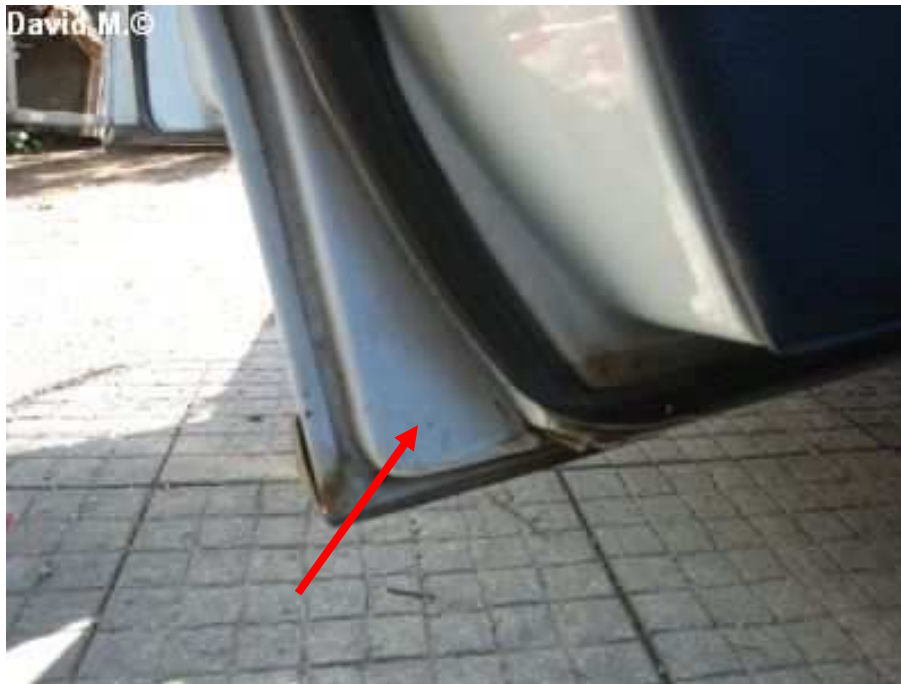
18) keine Schwellerdichtleisten

- a) keine Schwellerdichtleisten
- b) keine Schwellerdichtleisten
- c) keine Schwellerdichtleisten
- d) keine Schwellerdichtleisten
- e) keine Schwellerdichtleisten

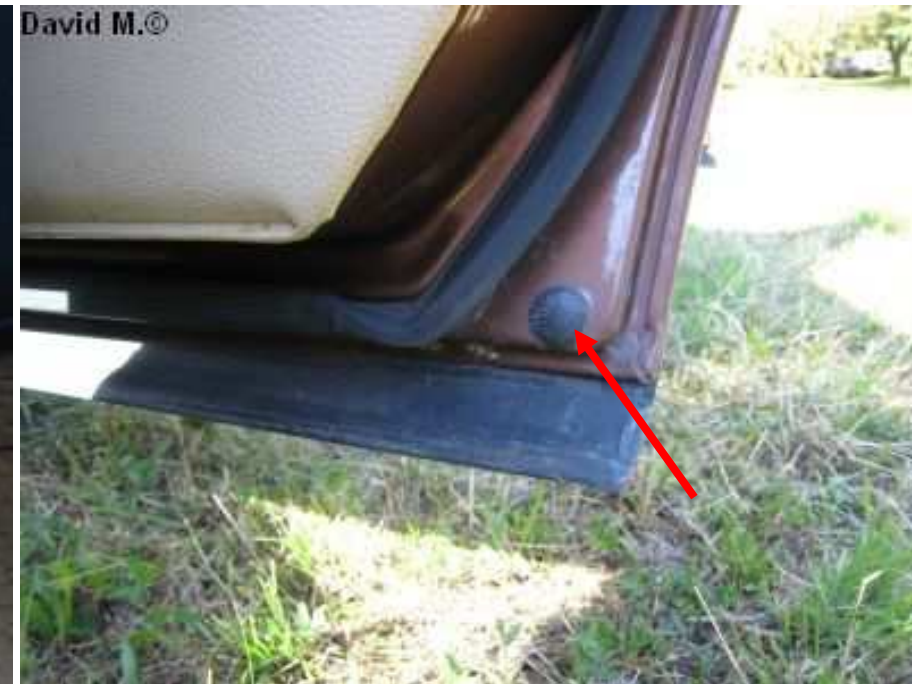
19) Zierleisten der Fondtüren hinten nicht geschraubt, deshalb kein Loch für Befestigung

- a) Tür ohne Loch im Eck
- b) Tür ohne Loch im Eck
- c) Tür ohne Loch im Eck
- d) Tür ohne Loch im Eck
- e) Tür ohne Loch im Eck

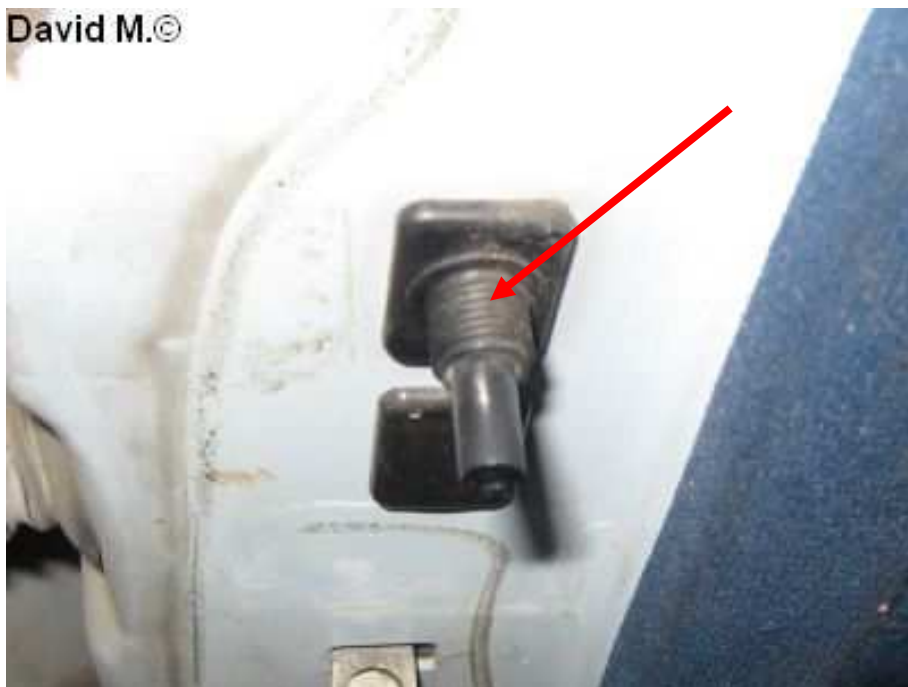
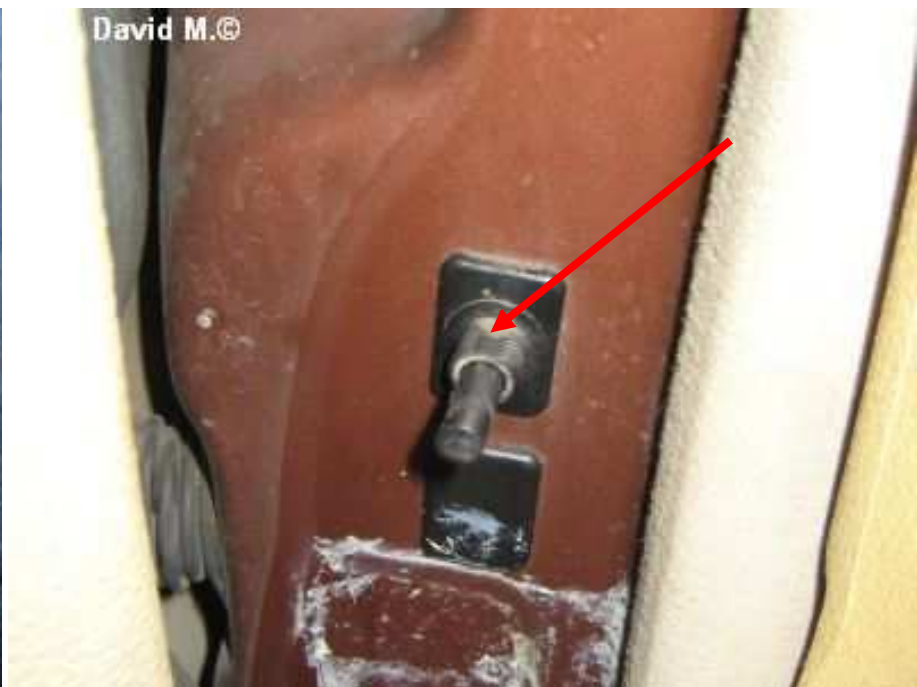
21) Türkontakte ohne Abflachung am Gewinde

- a) ohne Abflachung
- b) ohne Abflachung
- c) ohne Abflachung
- d) ohne Abflachung
- e) unbekannt

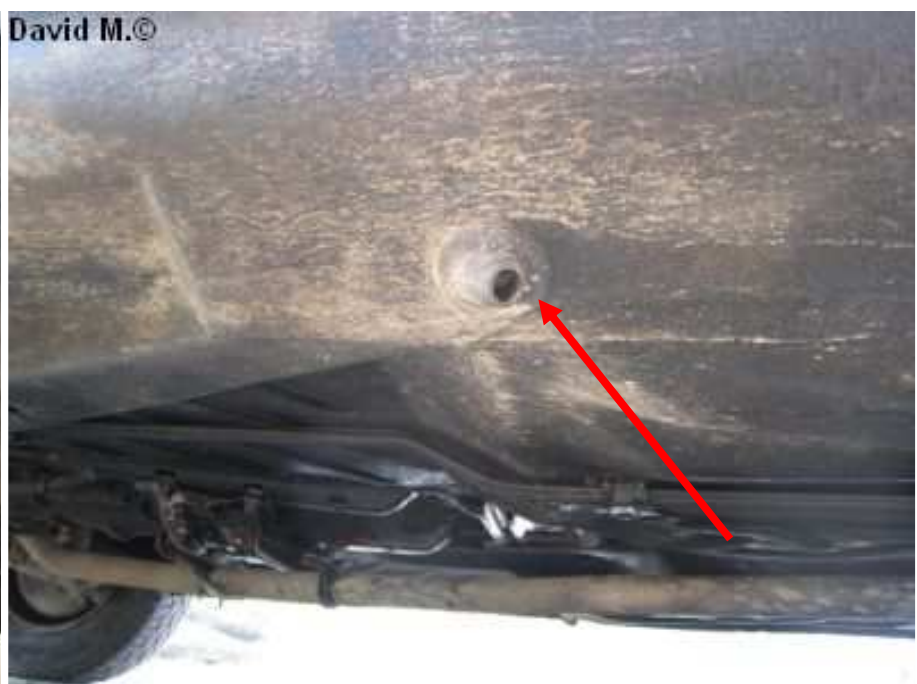
22) keine Schwellerentlüftung; Aufnahme im Blech nicht vorgesehen, geschlossener Gummistoppel

- a) keine Schwellerentlüftung
- b) keine Schwellerentlüftung
- c) keine Schwellerentlüftung
- d) keine Schwellerentlüftung
- e) keine Schwellerentlüftung

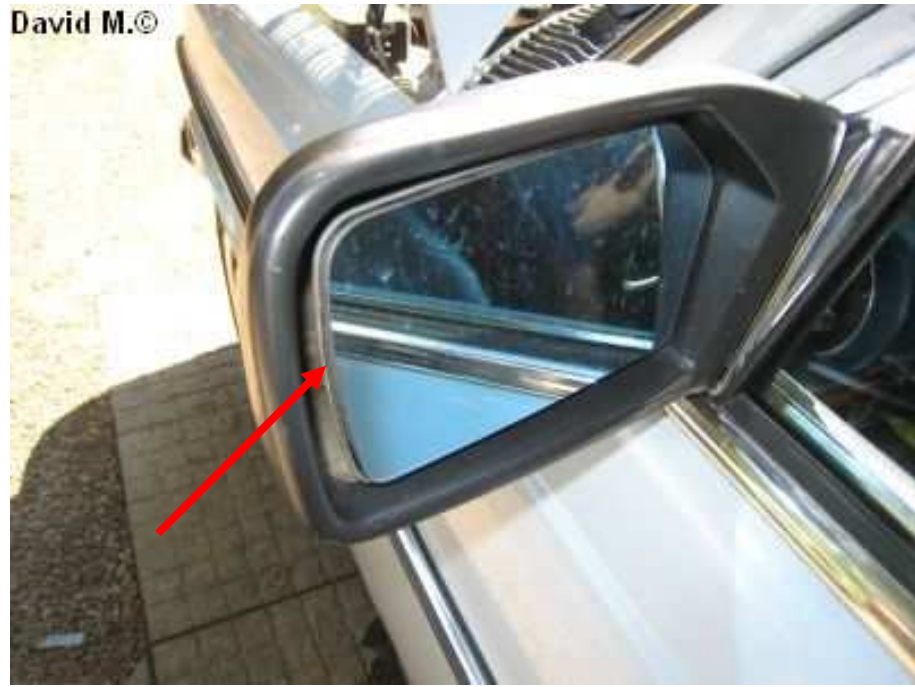
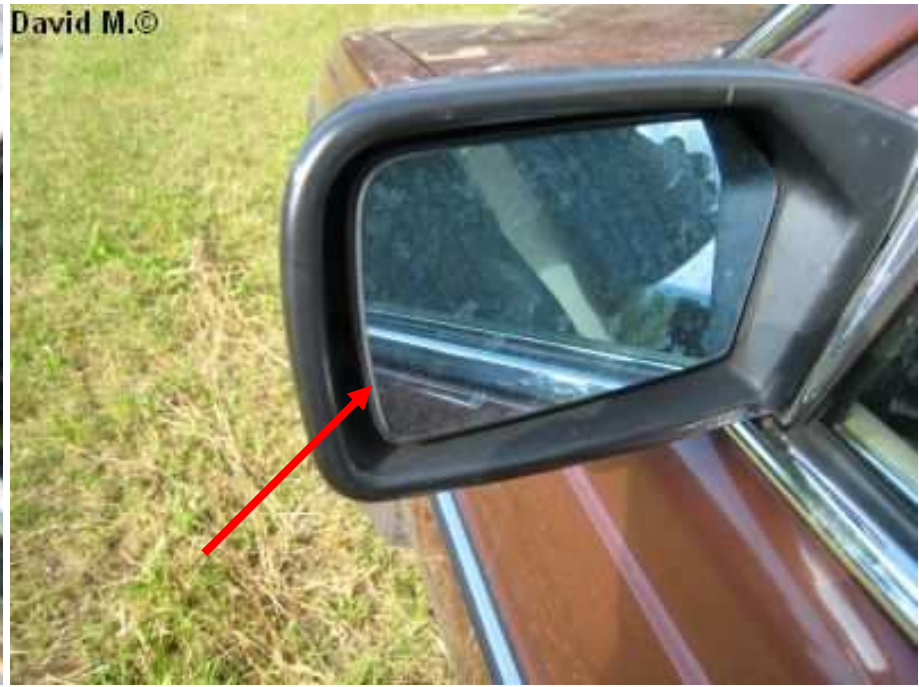
23) Außenspiegelglas auf Metallträger statt Kunststoff

- a) Spiegel mit Metallträger
- b) Spiegel mit Metallträger
- c) Spiegel mit Metallträger
- d) Spiegel mit Metallträger
- e) Spiegel mit Kunststoffträger

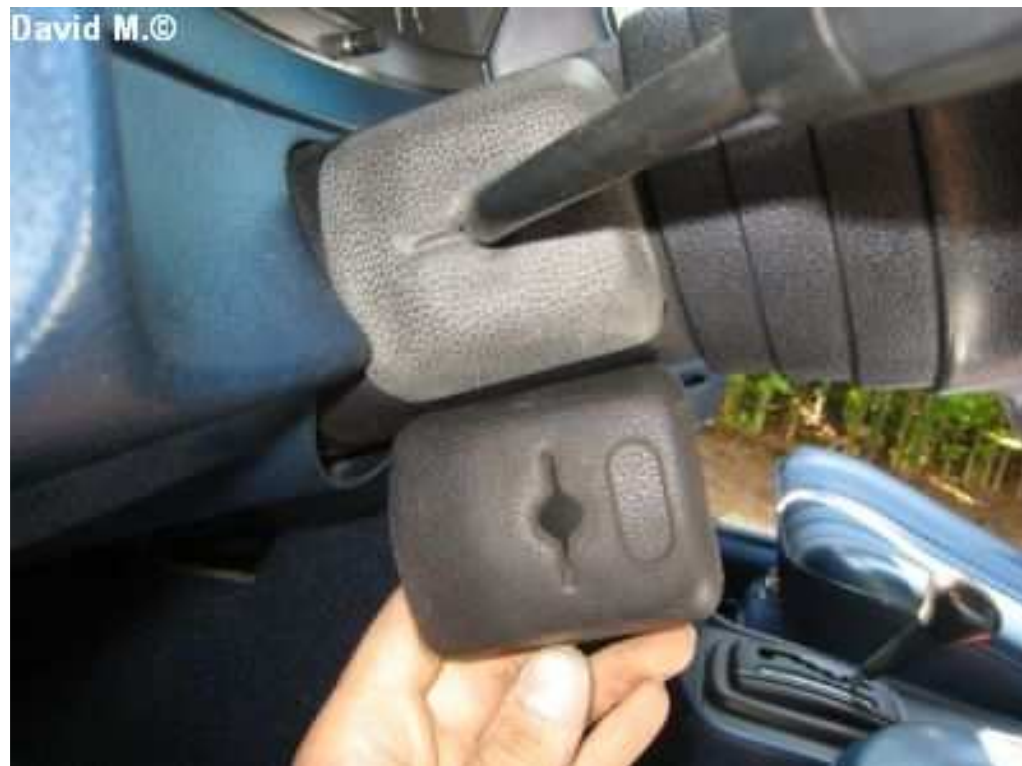
24) Schlitz im Blinkerhebelgummi senkrecht

- a) Schlitz senkrecht
- b) Schlitz senkrecht
- c) Schlitz senkrecht
- d) Schlitz senkrecht
- e) Schlitz waagrecht

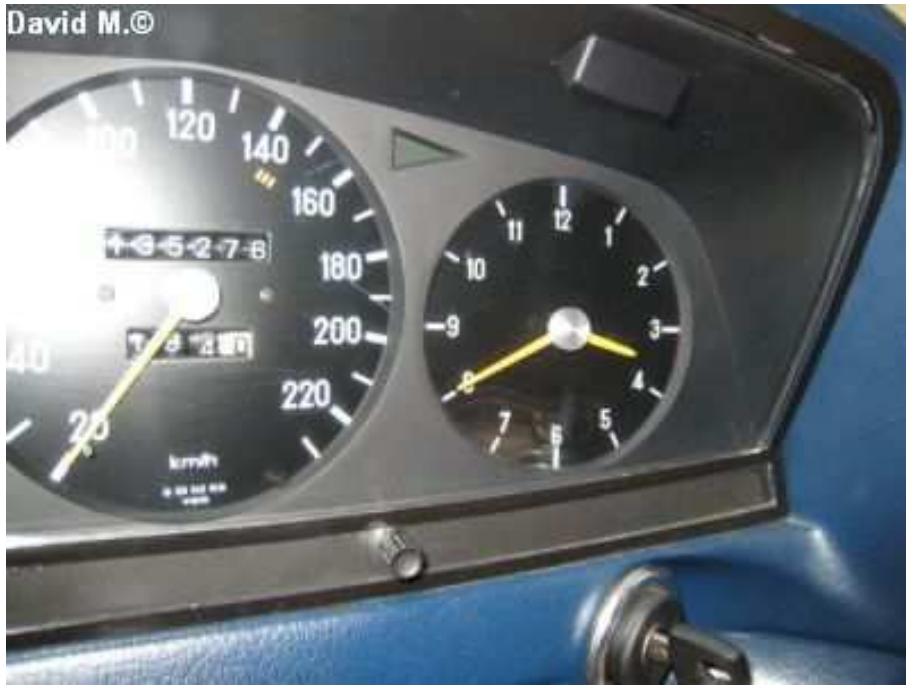
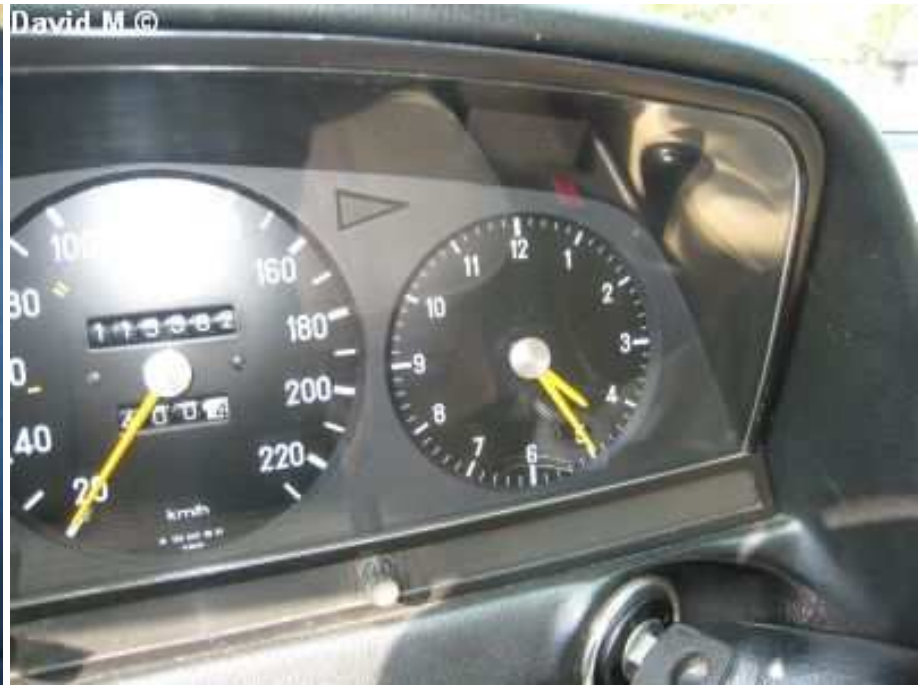
26) Uhr ohne Minuteneinteilung

- a) Uhr ohne Minuteneinteilung
- b) Uhr mit Minuteneinteilung
- c) Uhr mit Minuteneinteilung
- d) Uhr mit Minuteneinteilung
- e) Uhr mit Minuteneinteilung

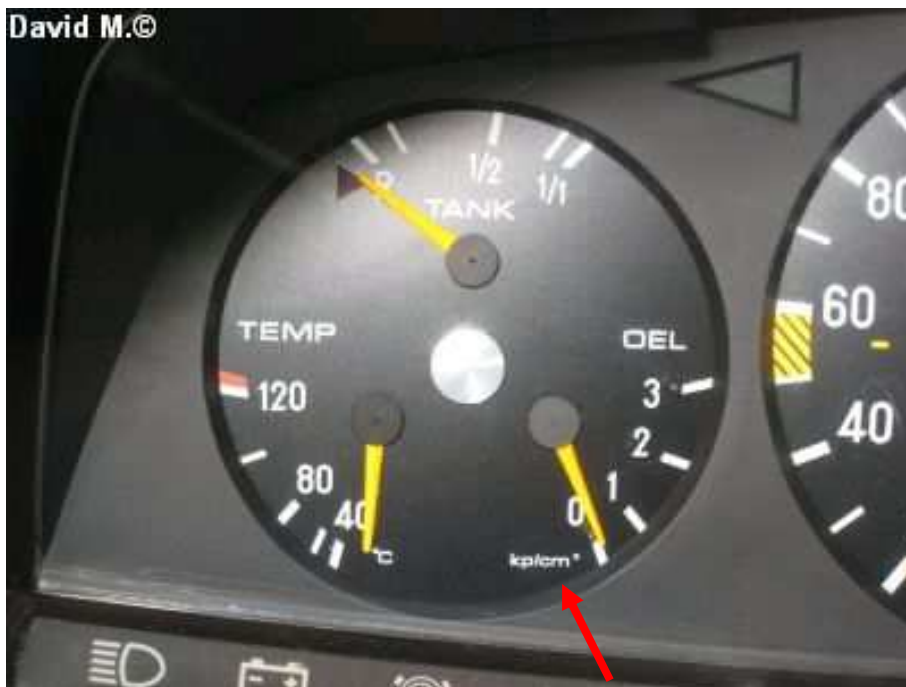
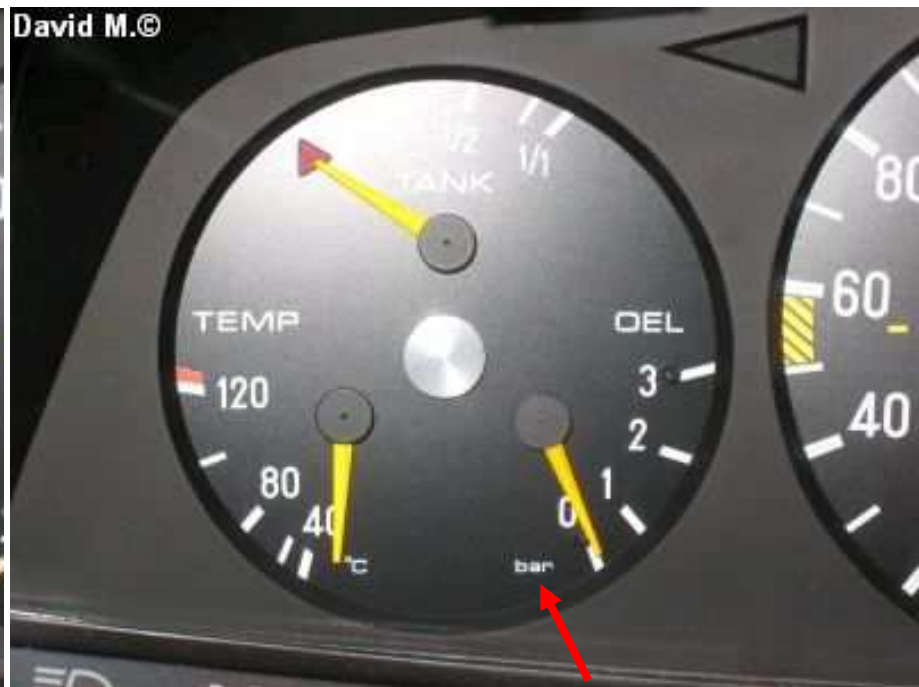
27) Öldruckangabe in kp/cm^2 statt bar

- a) unbekannt
- b) Angabe in kp/cm^2
- c) Angabe in kp/cm^2
- d) Angabe in kp/cm^2
- e) unbekannt

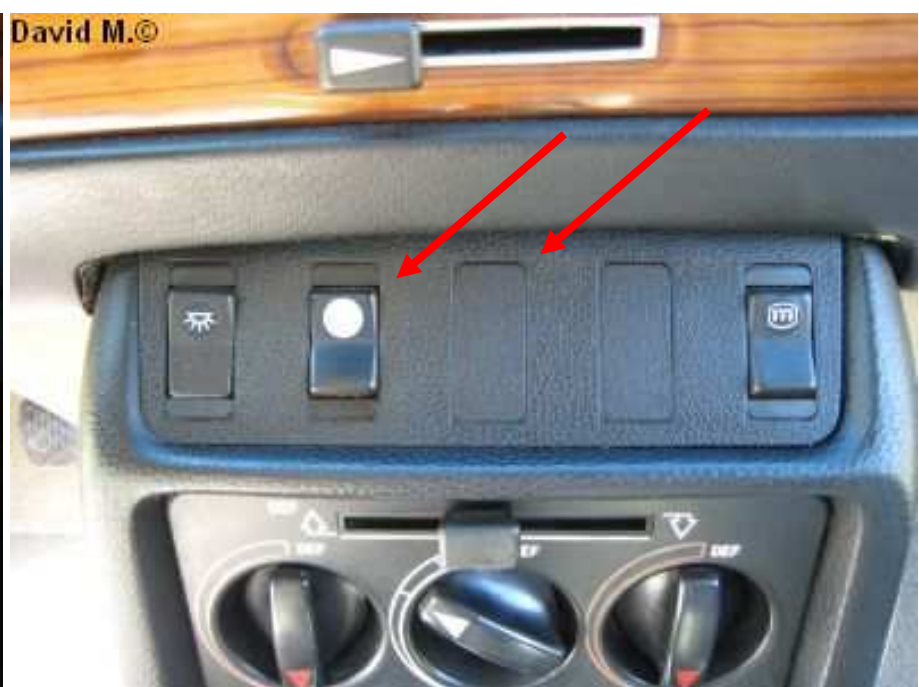
28) Kippschalter der Mittelkonsole eckig, Ausschnitte in der Schalterleiste eckig

- a) eckige Kippschalter
- b) eckige Kippschalter
- c) eckige Kippschalter
- d) eckige Kippschalter
- e) eckige Kippschalter

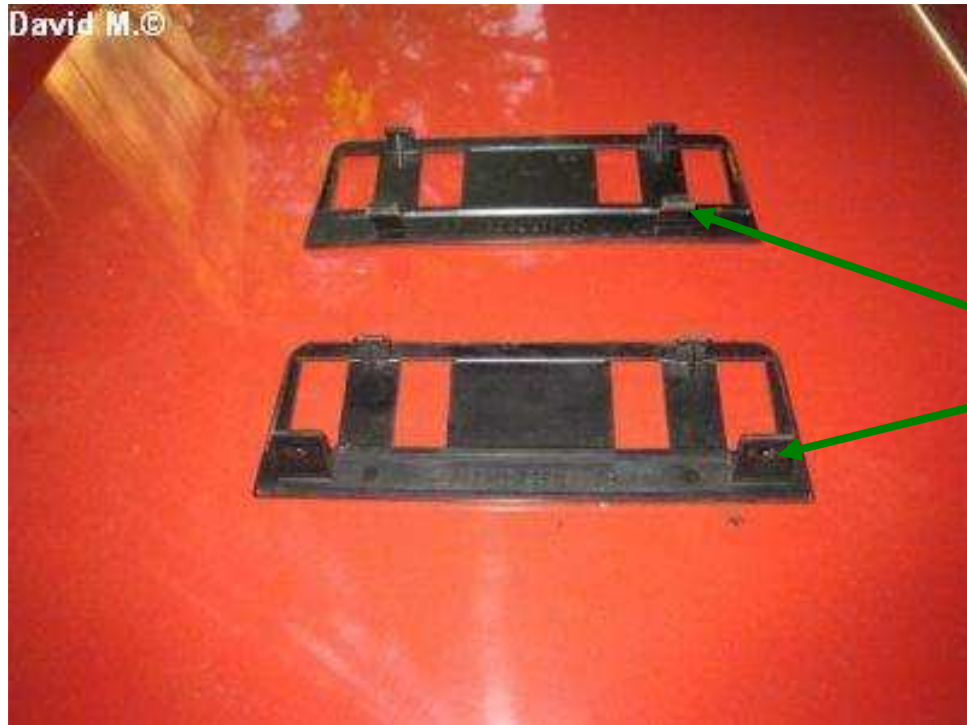
< Serie 1

< Serie 0,5

29) Schalterleiste auf Mittelkonsole geschraubt

- a) nicht feststellbar
- b) Abdeckung geschraubt
- c) nicht feststellbar
- c) nicht feststellbar
- d) Abdeckung geschraubt

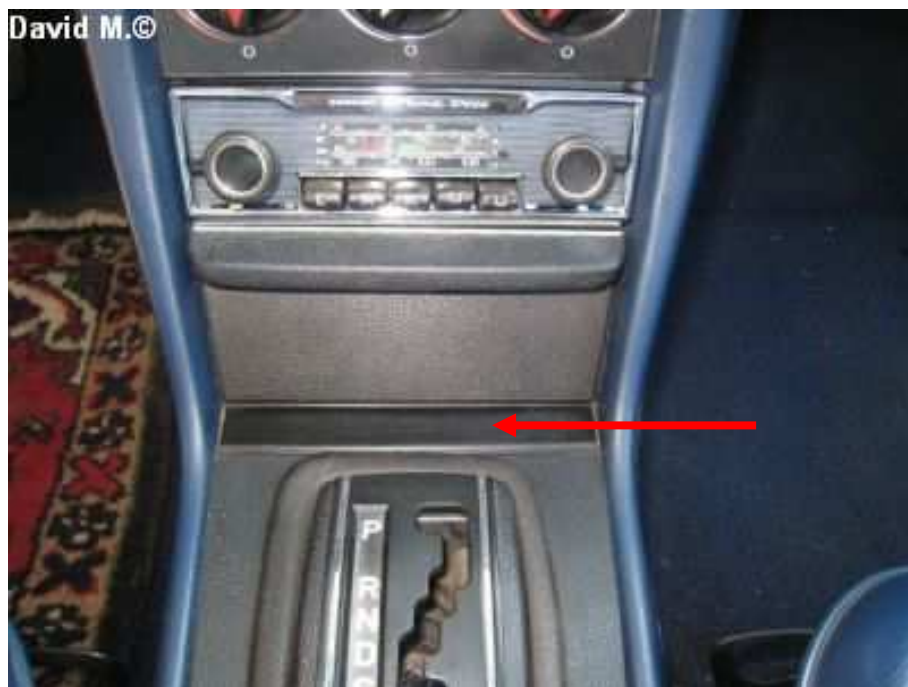
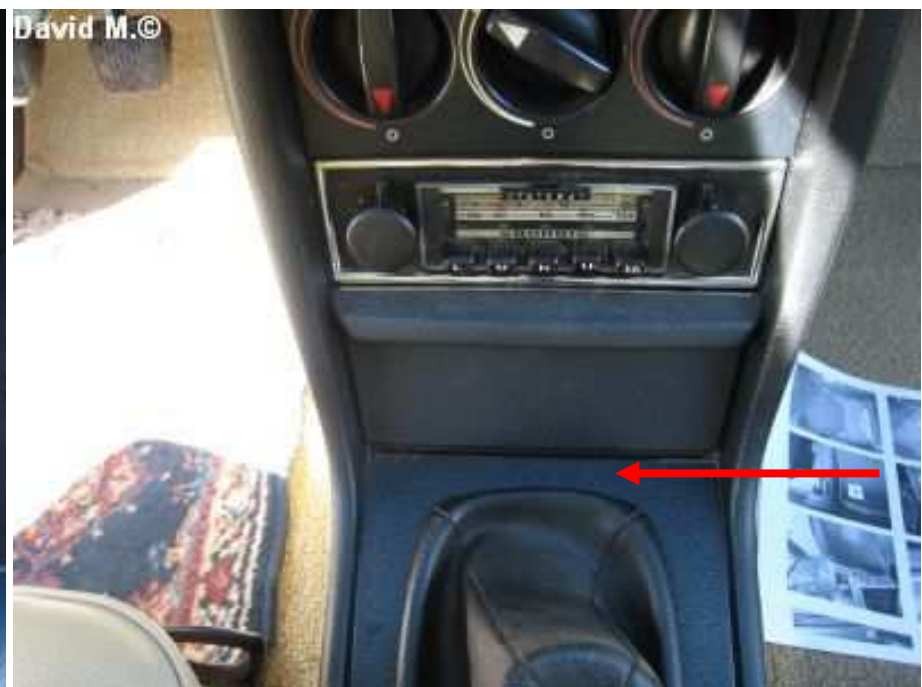
30) Aschenbecher - Blechstreifen unten sichtbar ca. 2cm

- a) Aschenbecher mit Blechstreifen
- b) Aschenbecher mit Blechstreifen
- c) Aschenbecher mit Blechstreifen
- d) Aschenbecher mit Blechstreifen
- e) Aschenbecher mit Blechstreifen

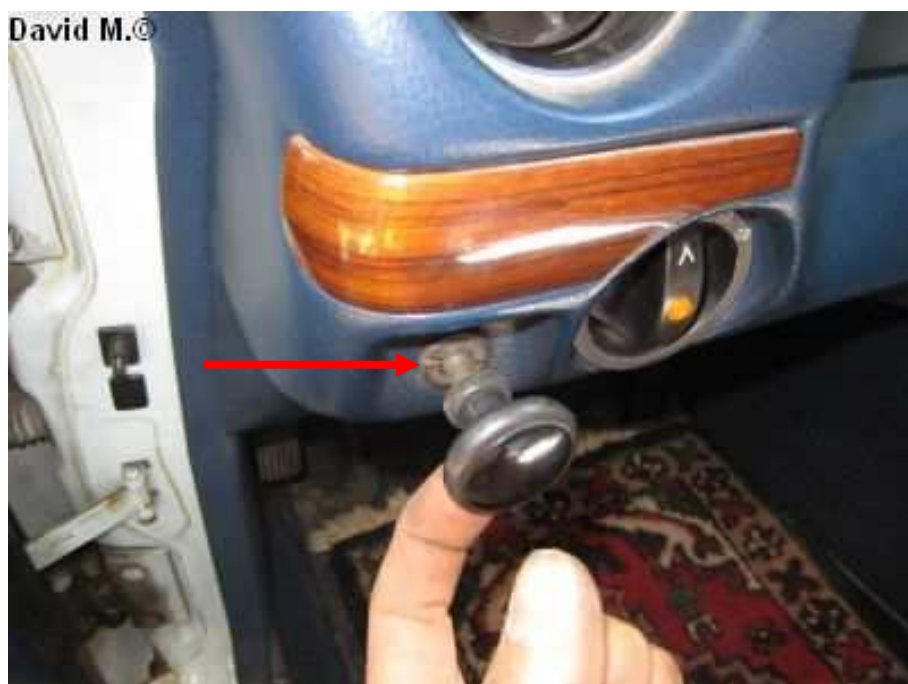
31) Mittelkonsolenabdeckung vorne geschraubt (unter Blechstreifen des Aschenbechers)

- a) Abdeckung geschraubt
- b) Abdeckung geschraubt
- c) nicht feststellbar
- d) Abdeckung geschraubt
- e) Abdeckung gesteckt

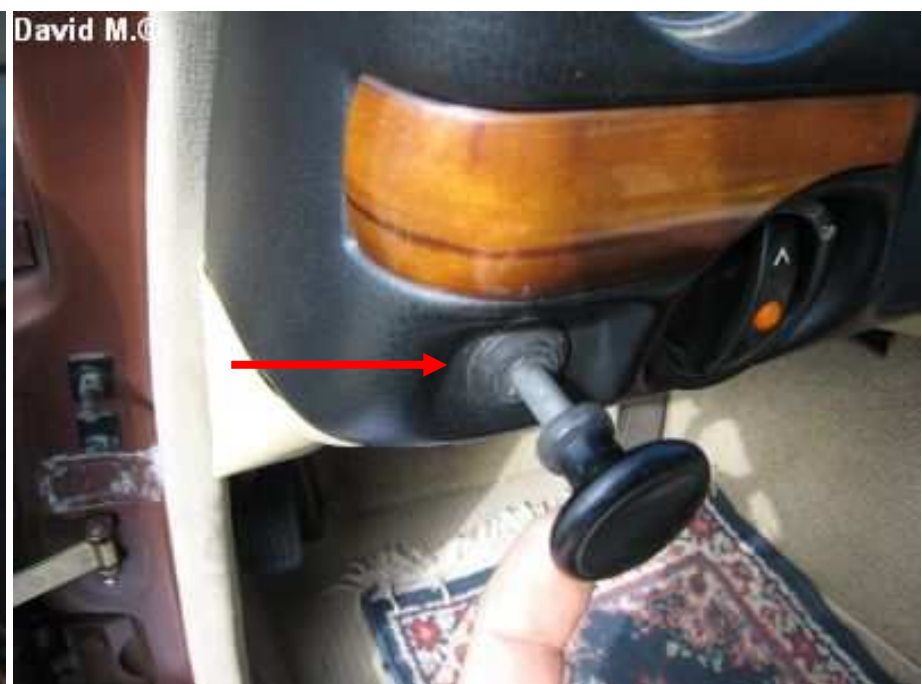
32) Führung der Feststellbremsenentriegelung geschraubt, Schlitz sichtbar

- a) geschraubt / Schlitz sichtbar
- b) geschraubt / Schlitz sichtbar
- c) geschraubt / Schlitz sichtbar
- d) geschraubt / Schlitz sichtbar
- e) geschraubt / Schlitz sichtbar
