Unterschiede W123 Serie 0,5 zu Serie 1

Vergleichsfahrzeuge:

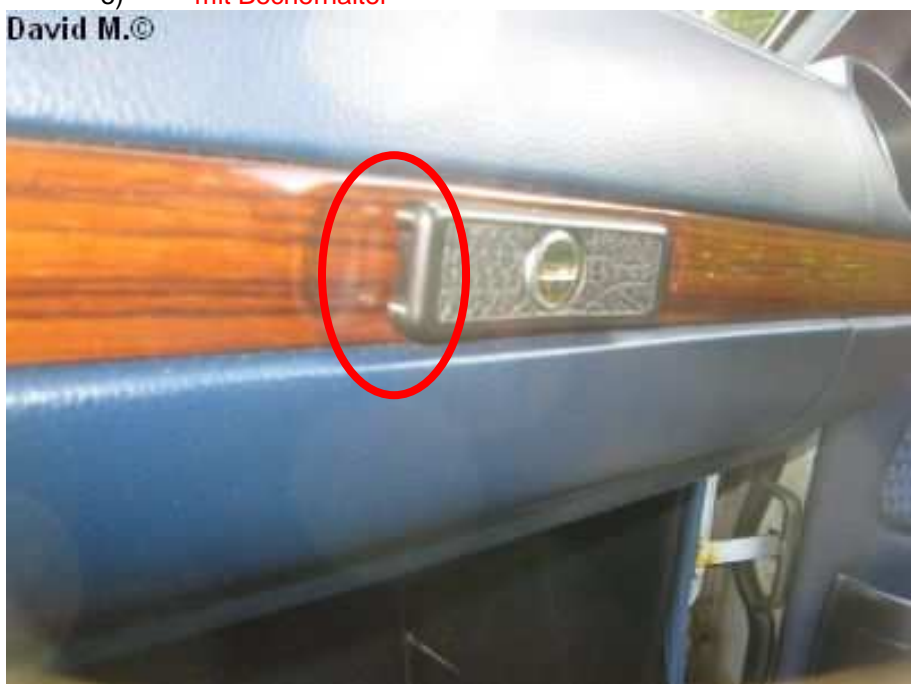
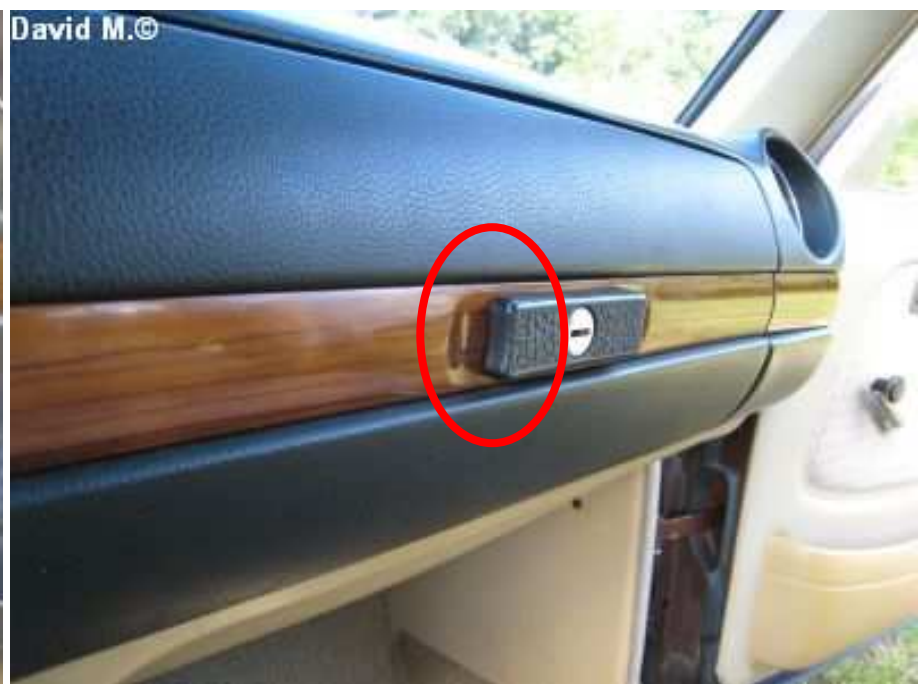
35) Verschlussschieber vom Handschuhfach rechteckig und mit Ausnehmungen

- a) Verschlussschieber ohne Ausnehmungen (vielleicht getauscht)
- b) Verschlussschieber ohne Ausnehmungen
- c) Verschlussschieber ohne Ausnehmungen
- d) Verschlussschieber ohne Ausnehmungen
- e) Verschlussschieber ohne Ausnehmungen

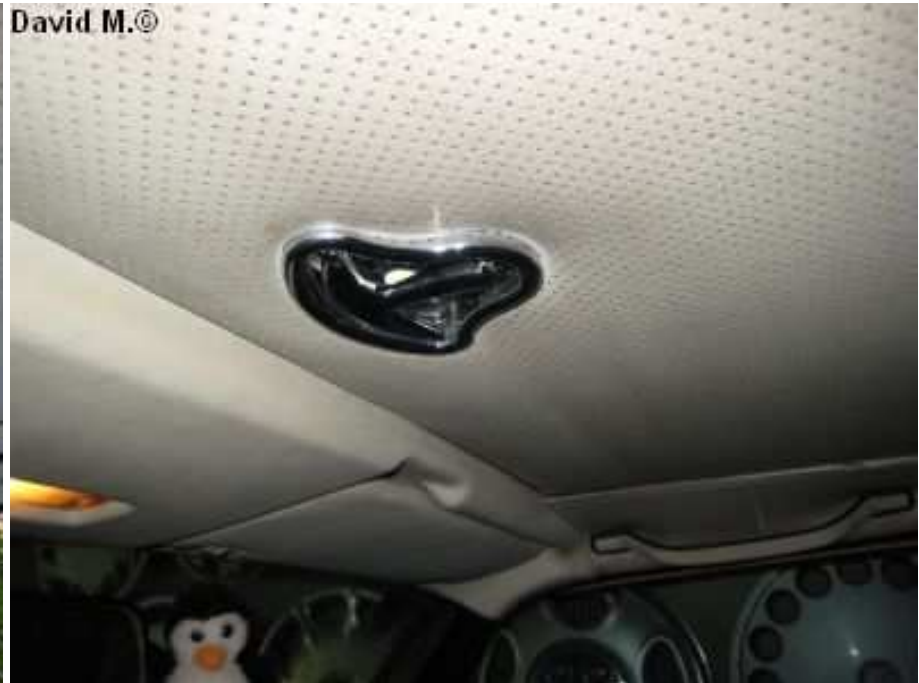
36) Sonnenblenden und Verkleidung in Innenausstattungsfarbe (bei schwarz und blau)

- a) Sonnenblenden und Abdeckung färbig
- b) Sonnenblenden und Abdeckung schon in weiß
- c) Sonnenblenden und Abdeckung färbig
- d) bei Ausstattungsfarbe pergament alles einfarbig
- e) Sonnenblenden und Abdeckung in weiß

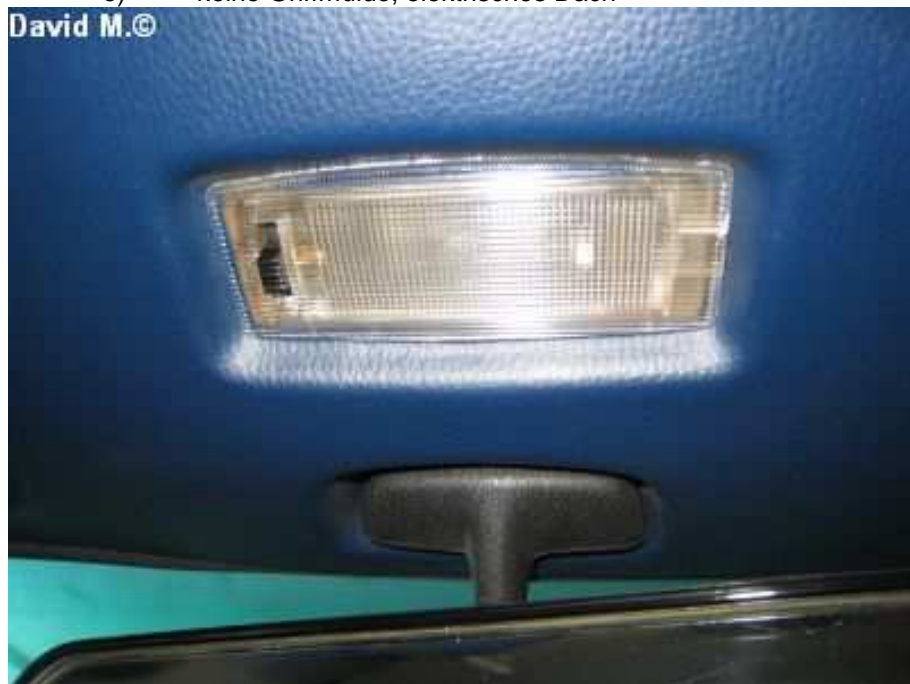
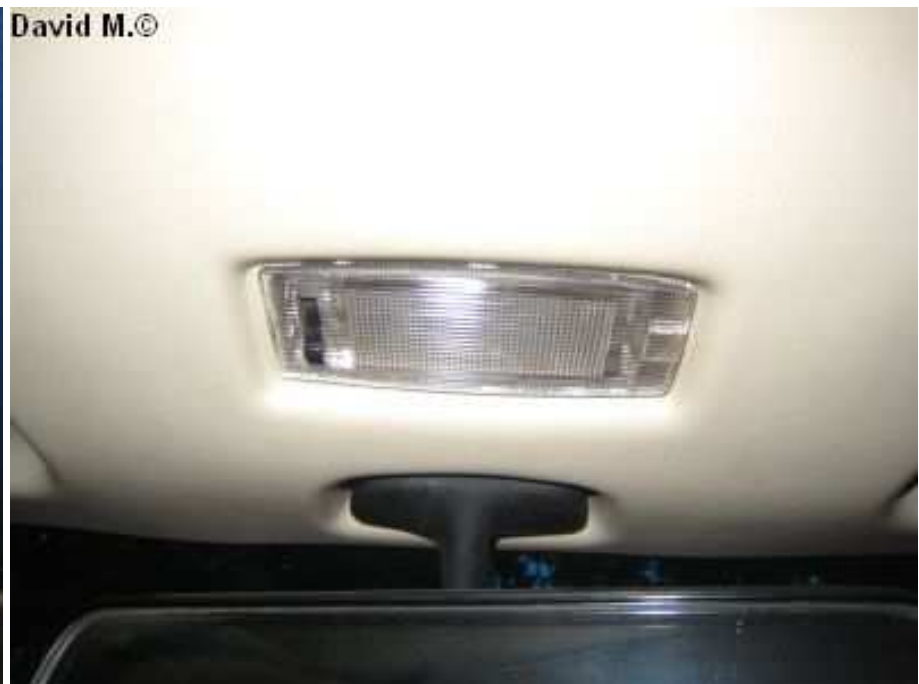
38) klare Innenraumleuchte

- a) nicht feststellbar
- b) nicht mehr feststellbar
- c) Leuchte klar
- d) Leuchte milchig
- e) Leuchte milchig

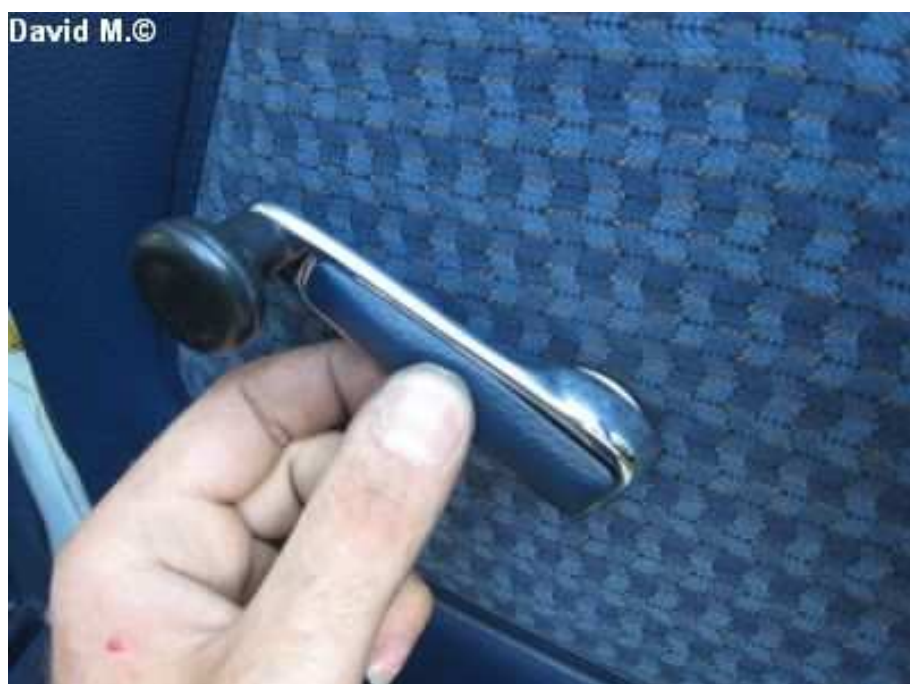
39) Fensterkurbeleinlagen weich

- a) weiche Fensterkurbeleinlagen
- b) weiche Fensterkurbeleinlagen
- c) weiche Fensterkurbeleinlagen
- d) weiche Fensterkurbeleinlagen
- e) harte Fensterkurbeleinlagen

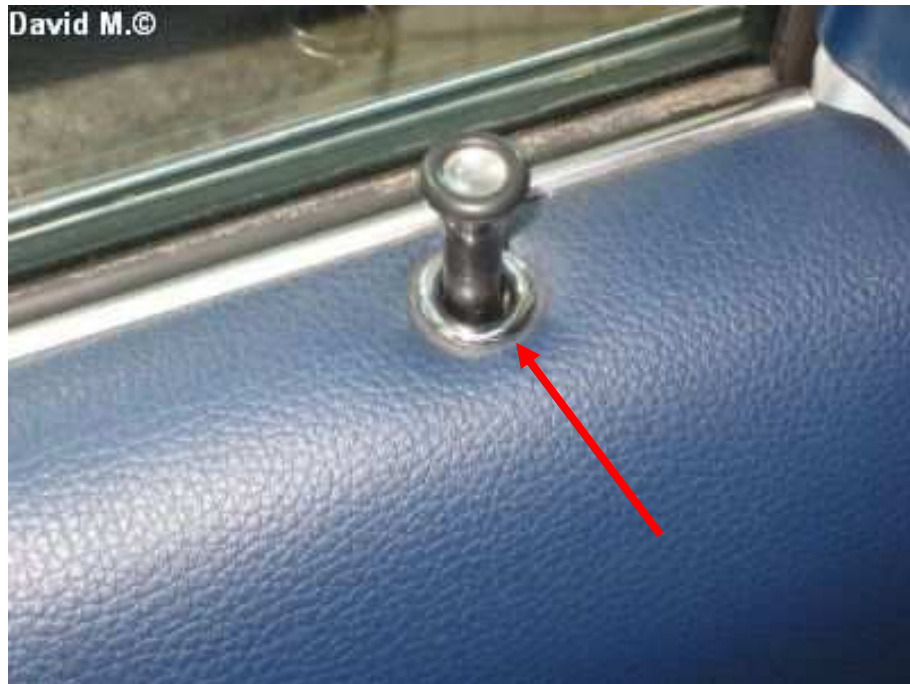
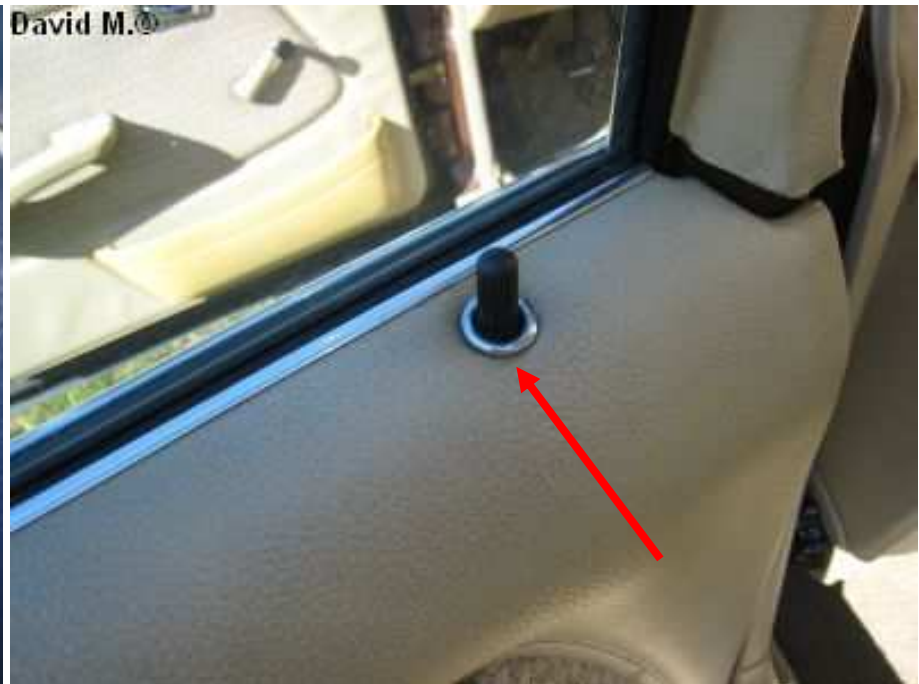
40) Chromringe der Türverriegelungen aus Kunststoff und gesteckt (es ist nicht der Verriegelungsknopf gemeint)

- a) Kunststoff
- b) nicht mehr feststellbar
- c) spätere Ausführung aus Metall
- d) spätere Ausführung aus Metall
- e) spätere Ausführung aus Metall

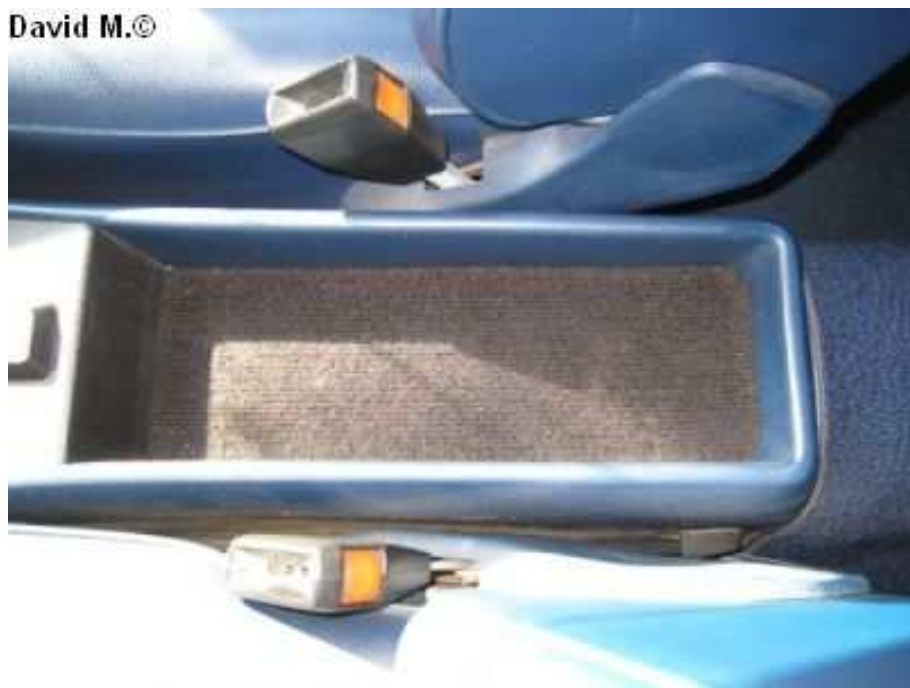
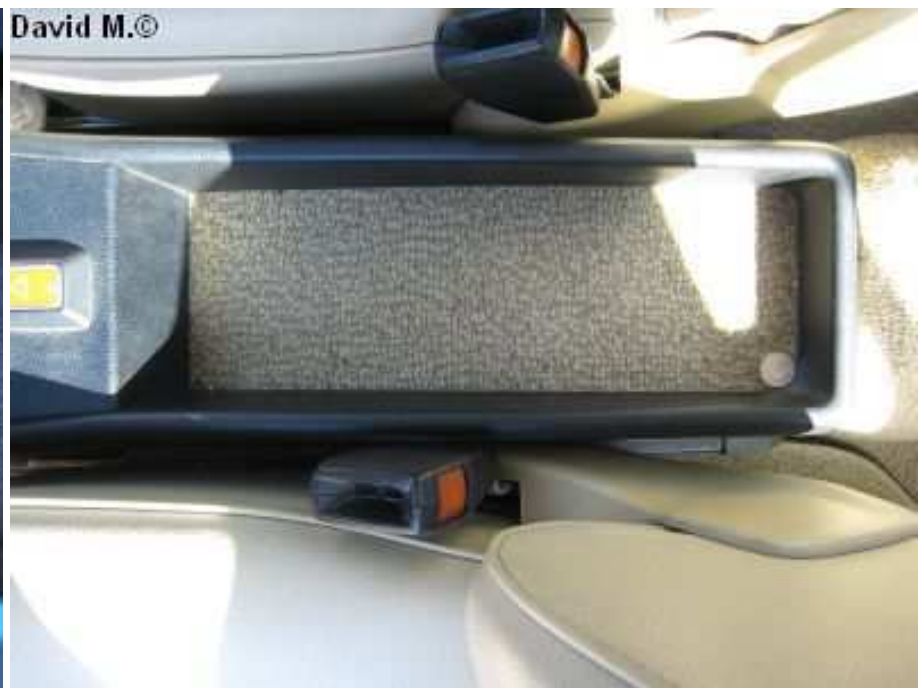
41) Teppich in Mittelkonsole immer schwarz, kein Schlingenteppich

- a) schwarze Teppicheinlage
- b) schwarze Teppicheinlage
- c) Teppicheinlage in Ausstattungsfarbe
- d) schwarze Teppicheinlage
- e) Teppicheinlage in Ausstattungsfarbe

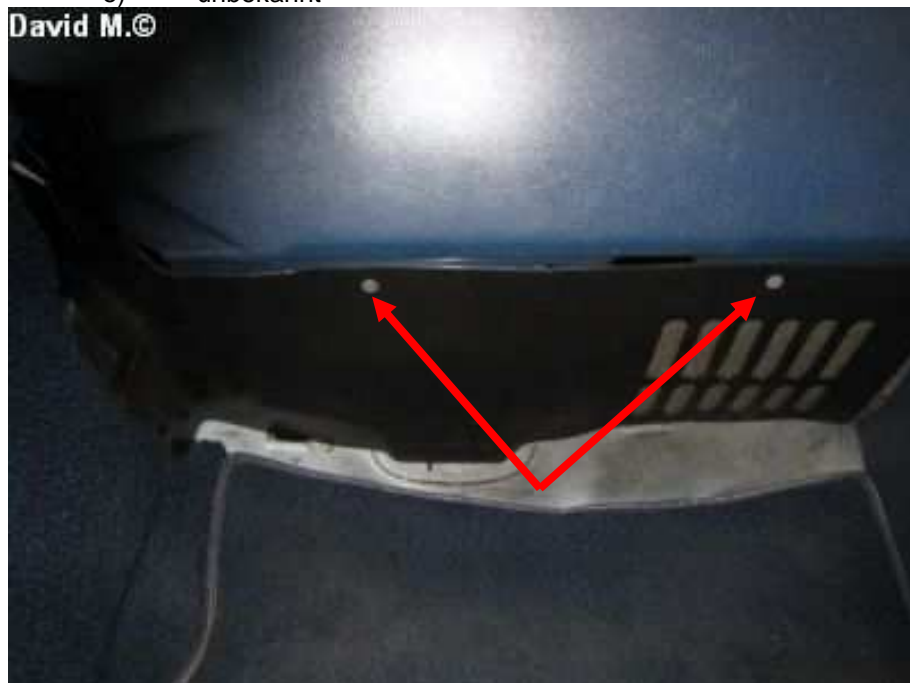
42) Gurtschlösser mit geradem Blech auf Sitz montiert

- a) gerades Blech
- b) nicht mehr feststellbar
- c) gebogenes Blech
- d) Sitze wurden getauscht
- e) unbekannt

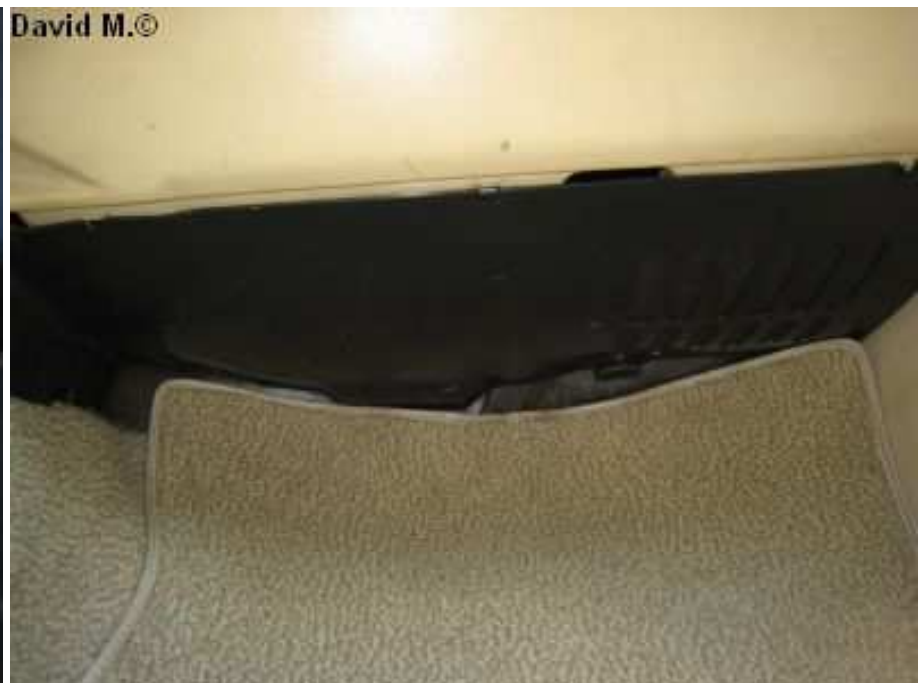
43) zweiteilige Fußraumverkleidungen am Übergang geschraubt + geclipst statt eingehängt

- a) geschraubte Ausführung
- b) geschraubte Ausführung
- c) geschraubte Ausführung
- d) geschraubte Ausführung
- e) eingehängt

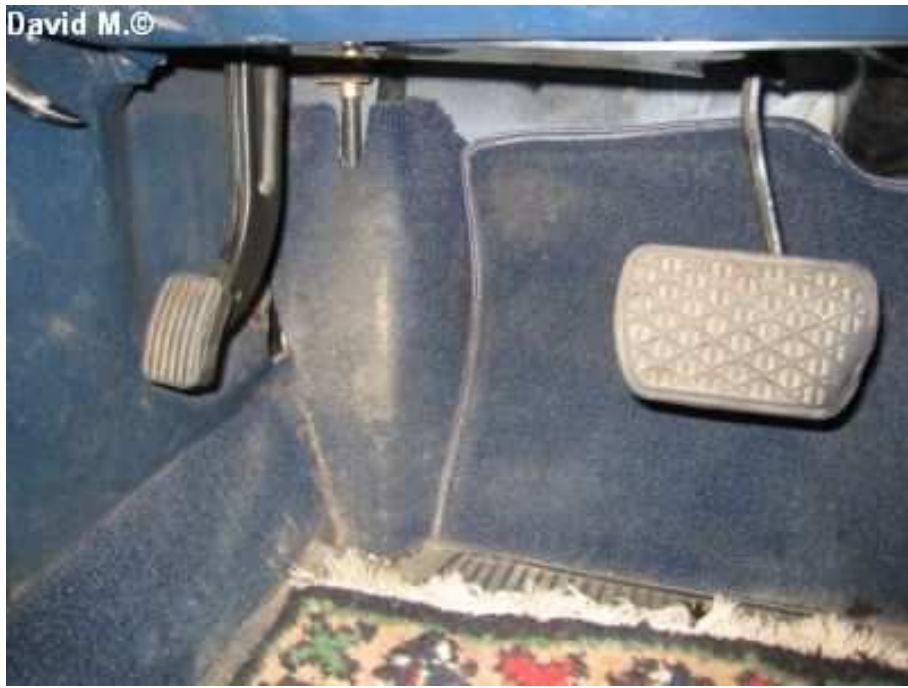
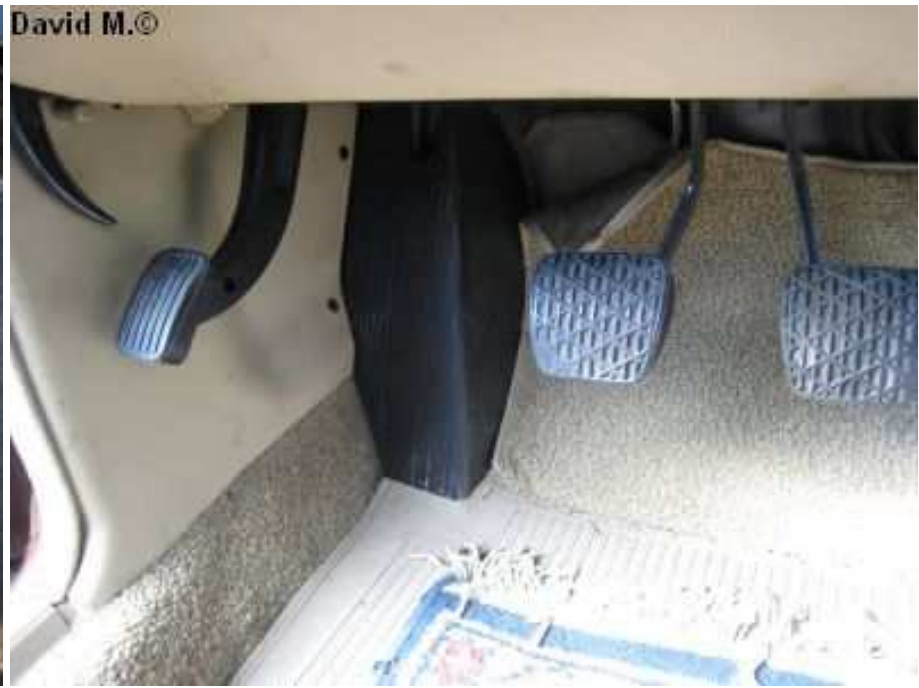
44) Fußstütze mit Teppich statt schwarzem Plastik

- a) Teppich
- b) Teppich
- c) Teppich
- d) Teppich
- e) Teppich

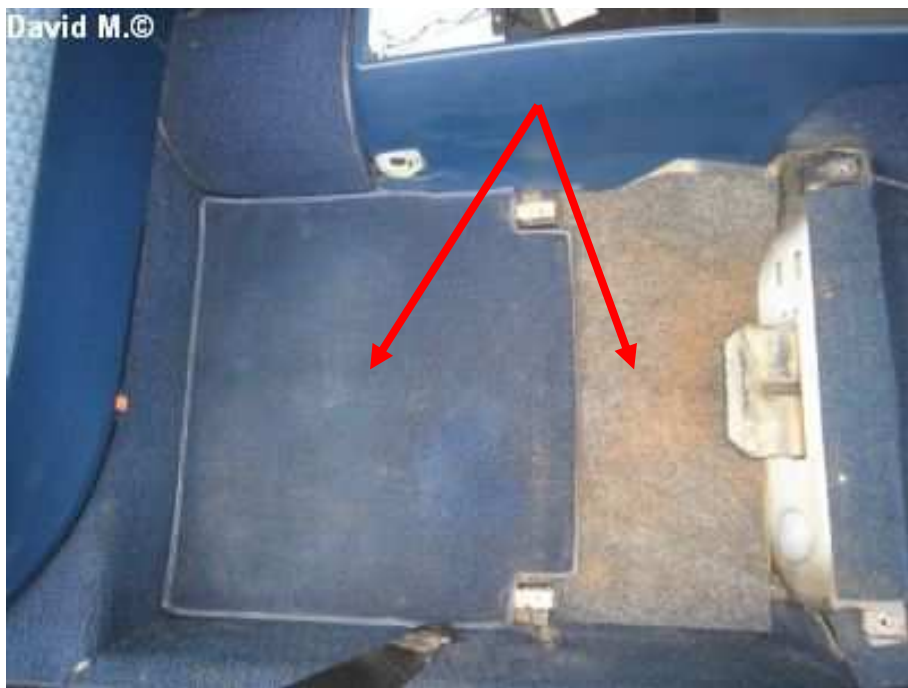
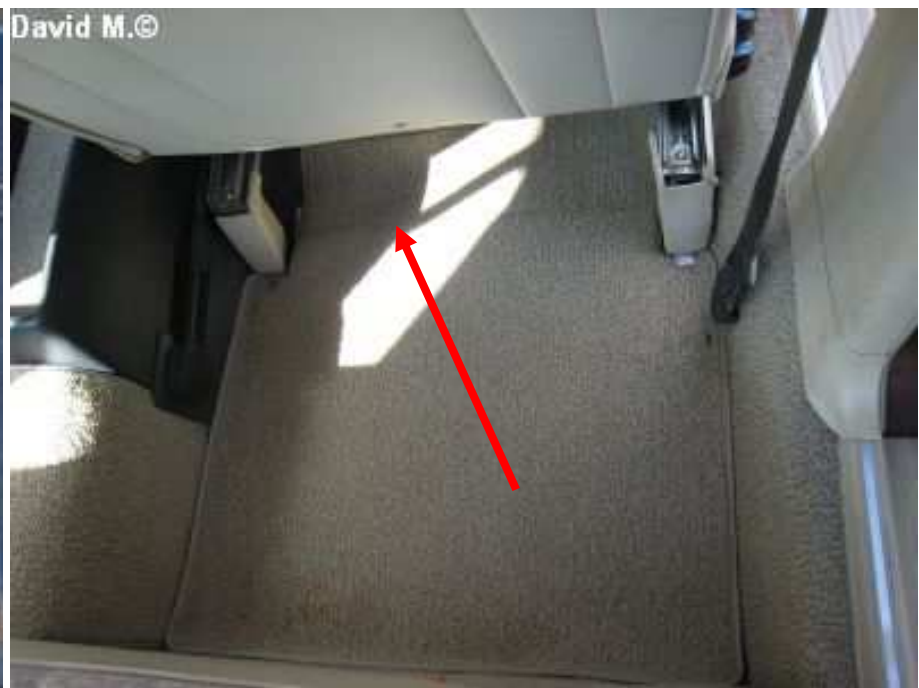
45) Bodenteppiche hinten kleiner, Filzteppich in grau unter den Vordersitzen

- a) alte Teppichform
- b) alte Teppichform
- c) nicht mehr feststellbar
- d) alte Teppichform
- e) alte Teppichform

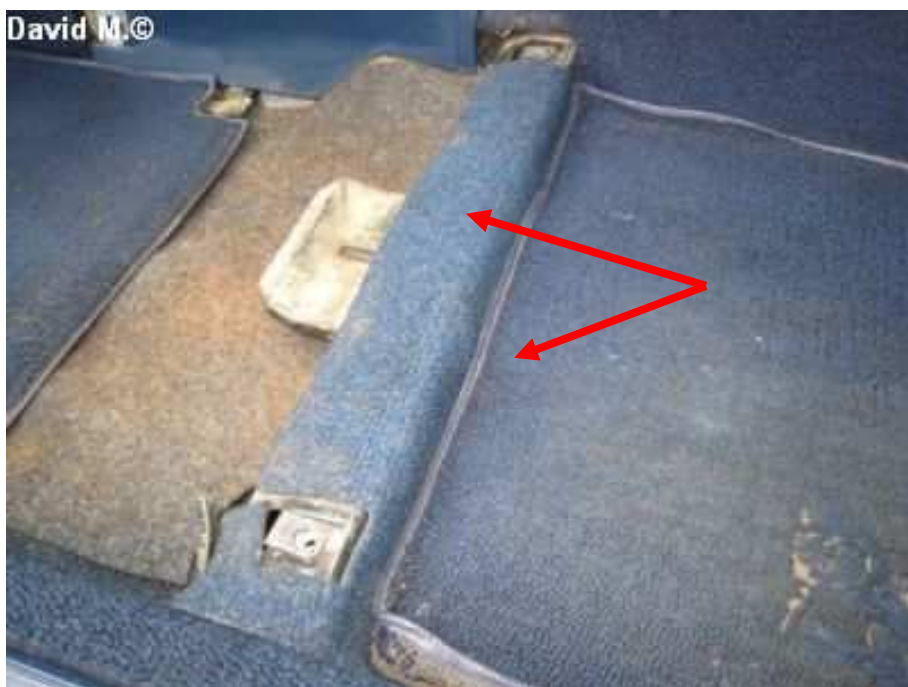
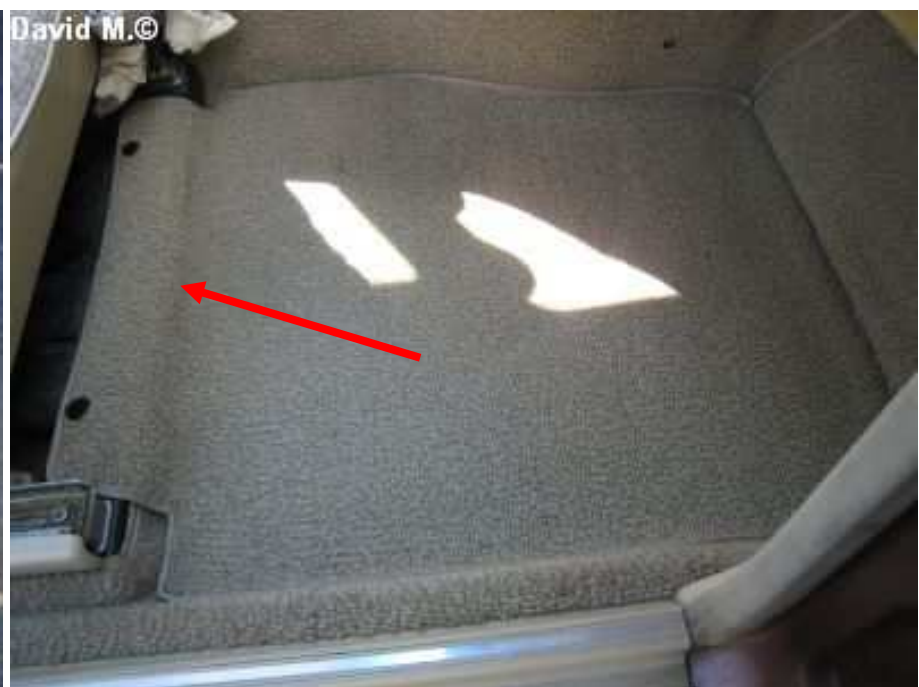
46) Fahrersitzkonsole mit Filzteppich verkleidet, vordere Teppiche nicht auf Sitzkonsole geclipst

- a) alte Teppichform
- b) alte Teppichform
- c) alte Teppichform
- d) alte Teppichform
- e) alte Teppichform

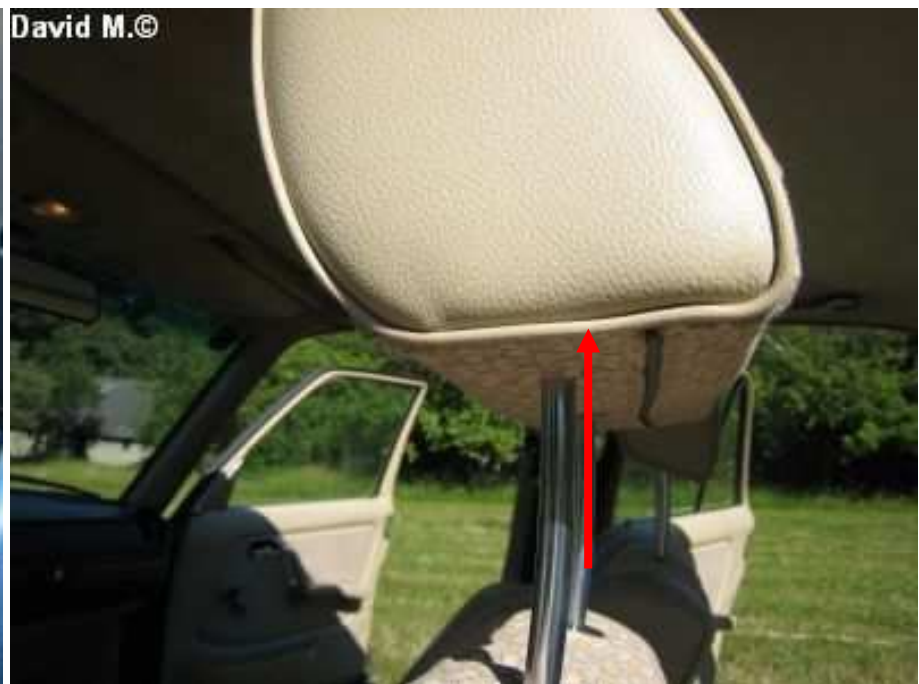
50) Keder der Kopfstützen unten im Bezug endend

- a) Keder im Bezug endend
- b) Keder im Bezug endend
- c) anders bei Veloursausstattung
- d) Keder im Bezug endend
- e) Keder durchgehend

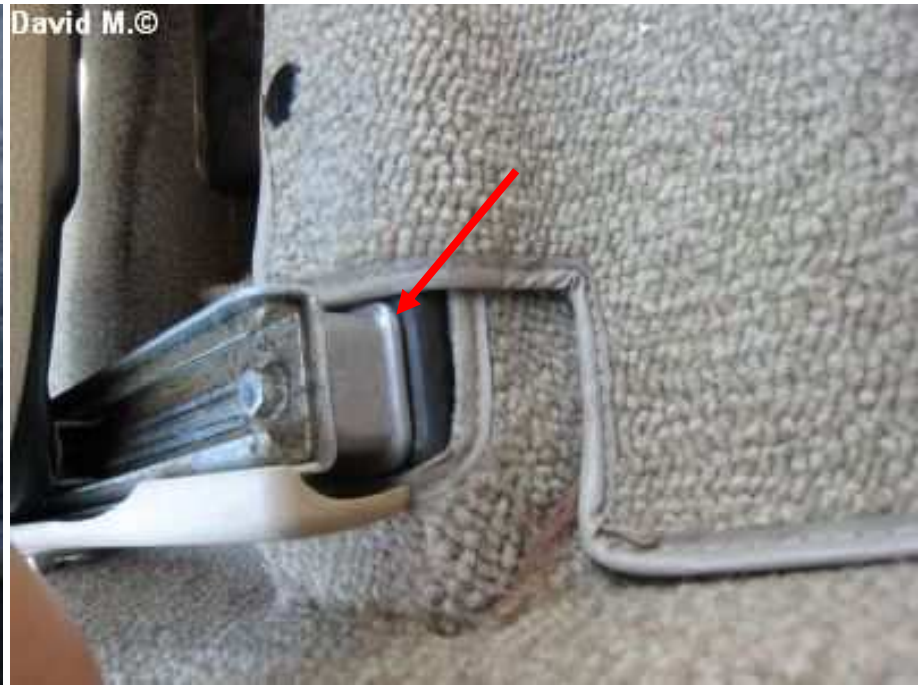
51) Unterlegplatte bei vorderer Sitzverschraubung

- a) nicht feststellbar
- b) nicht mehr feststellbar
- c) keine Unterlegplatte
- d) keine Unterlegplatte
- e) keine Unterlegplatte

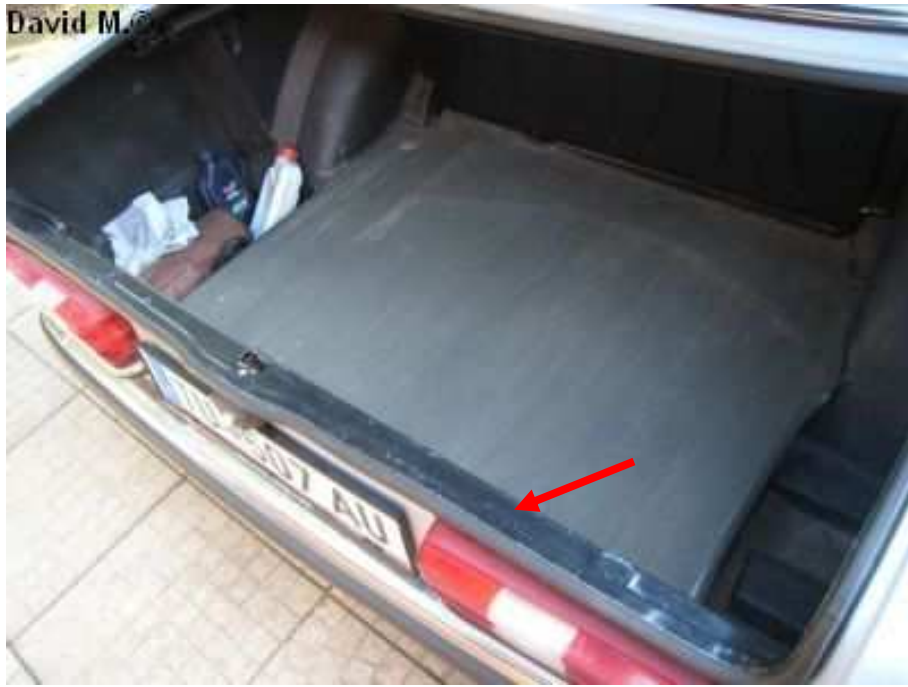
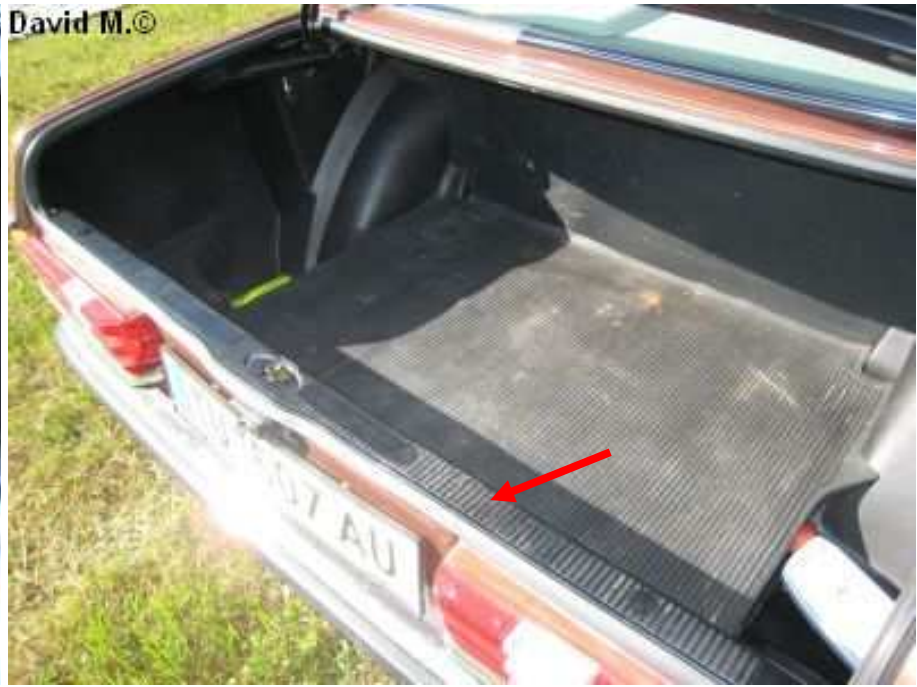
53) Gummimatte im Kofferraum grau

- a) graue Gummimatte
- b) graue Gummimatte
- c) nicht mehr feststellbar
- d) graue Gummimatte
- e) nicht feststellbar

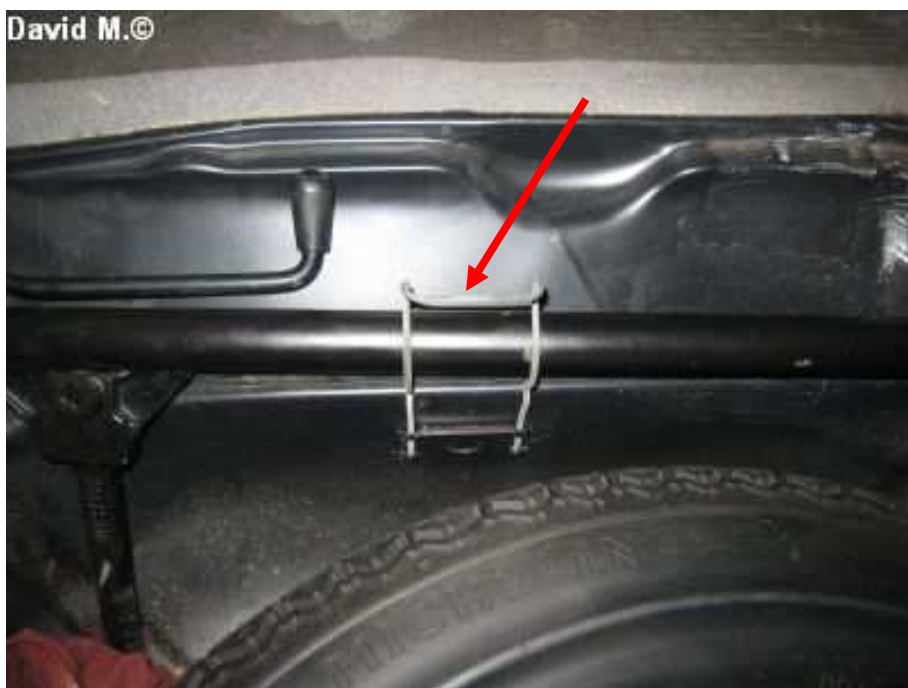
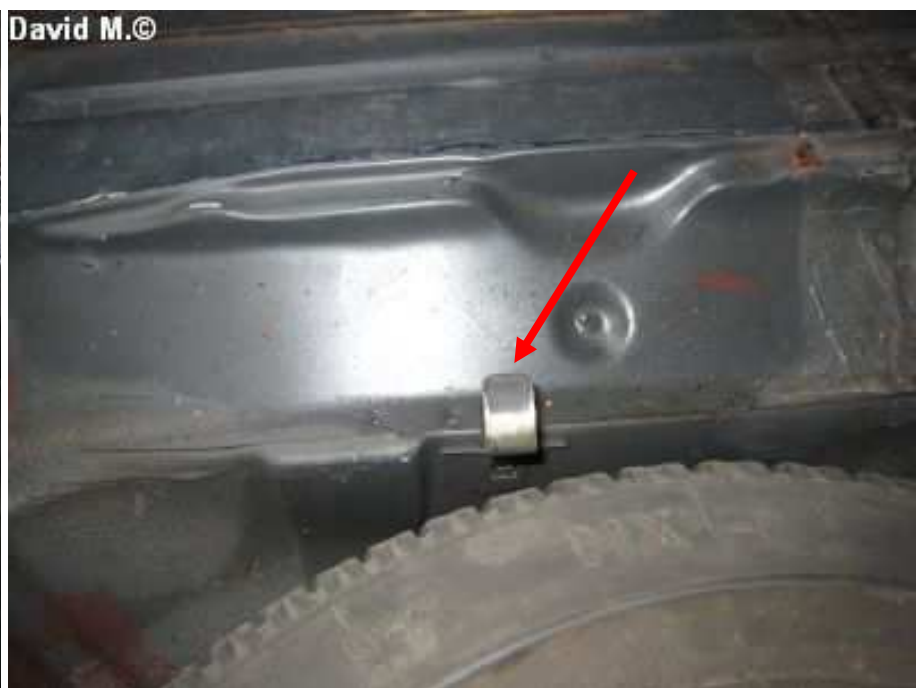
56) Wagenheber mit Drahtklammer gehalten statt Blechklammer

- a) Drahtklammer
- b) nicht mehr feststellbar
- c) nicht mehr feststellbar
- d) Blechlasche
- e) Blechlasche

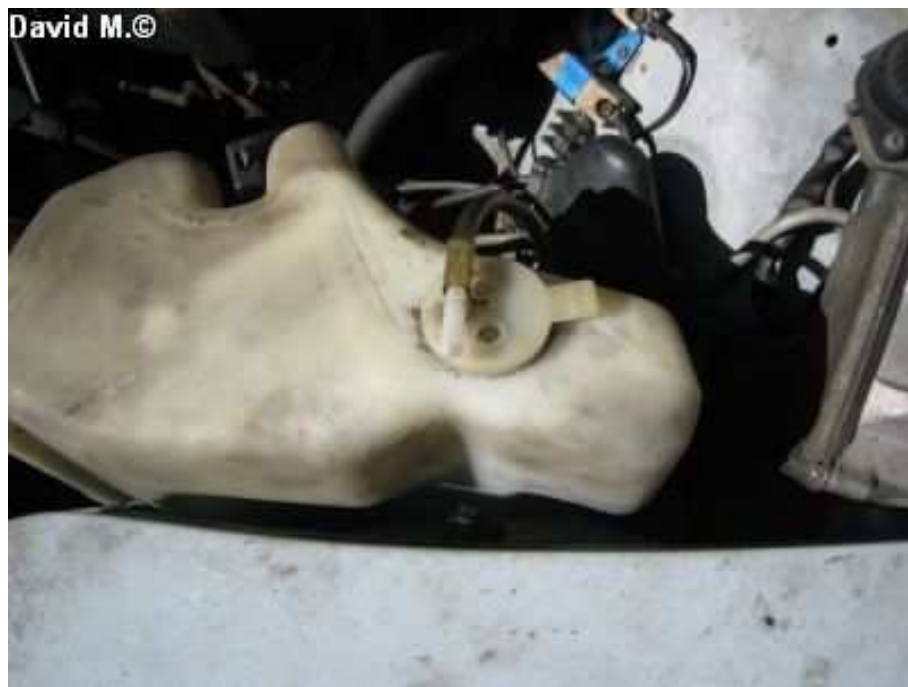
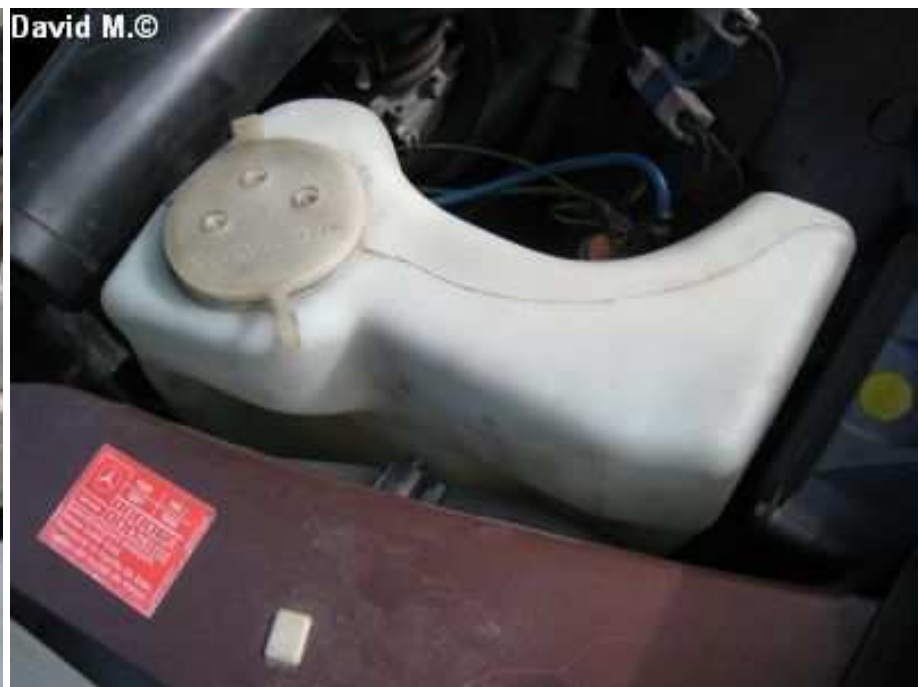
57) Einfülldeckel für Waschwasser kleiner, andere Position

- a) kleiner Deckel
- b) kleiner Deckel
- c) kleiner Deckel
- d) kleiner Deckel
- e) großer Deckel

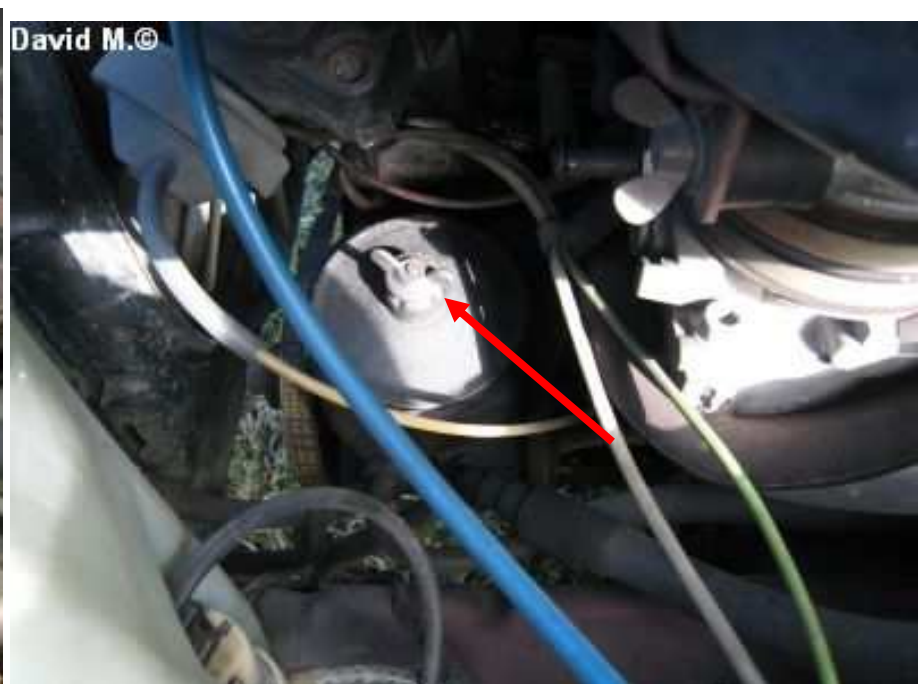
58) Deckel der Servopumpe mit Rändelmutter statt Flügelmutter

- a) Rändelmutter
- b) Flügelmutter
- c) Rändelmutter
- d) Flügelmutter
- e) Flügelmutter

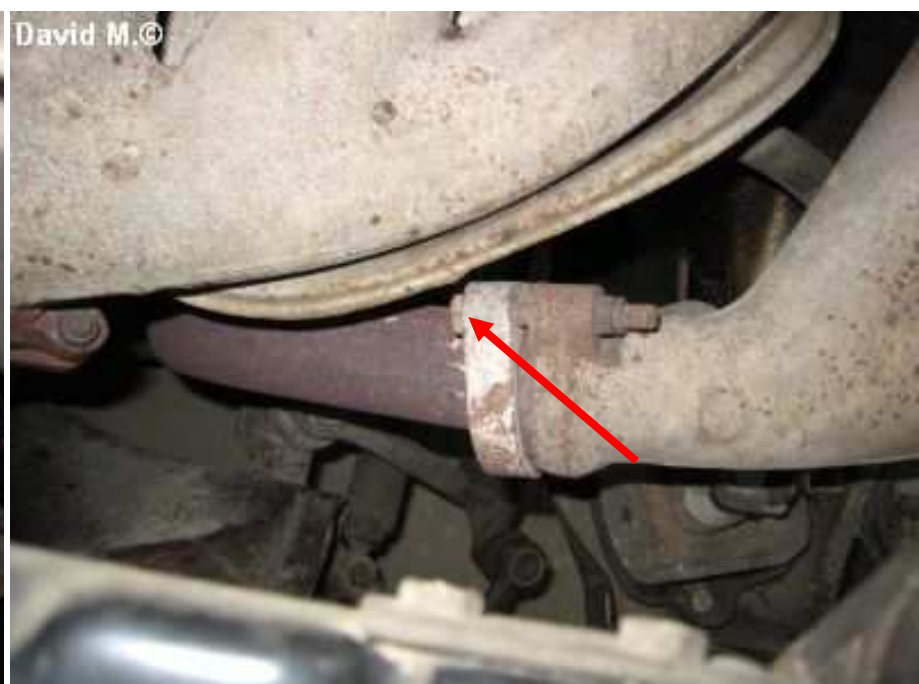
59) Befestigungsschrauben der Auspuffrohre am Krümmer wie /8 mit Federn

- a) Schrauben mit Federn
- b) nicht mehr feststellbar
- c) Schrauben mit Federn
- d) Schrauben mit Federn
- e) unbekannt

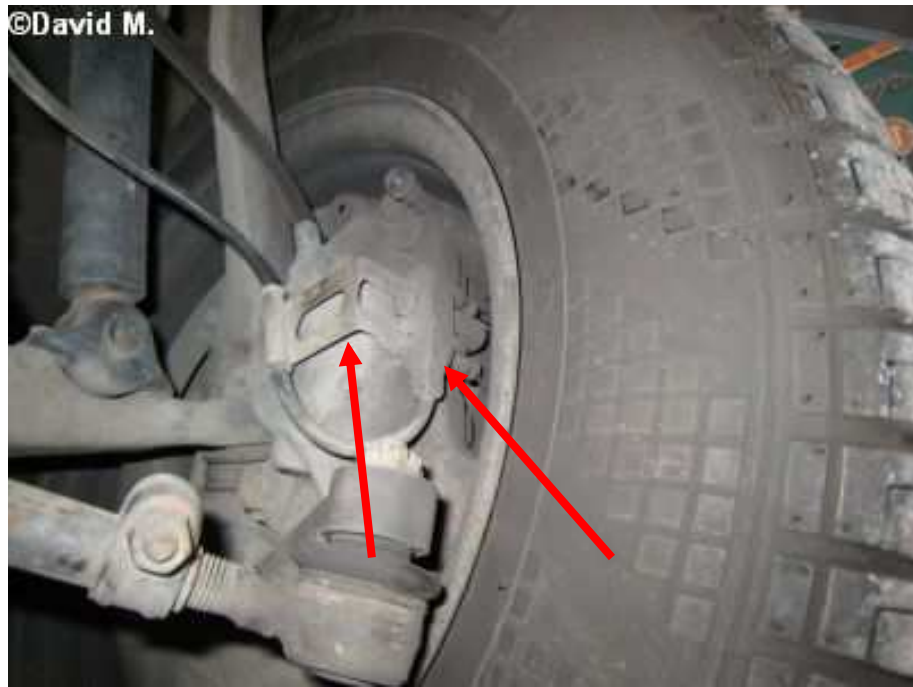
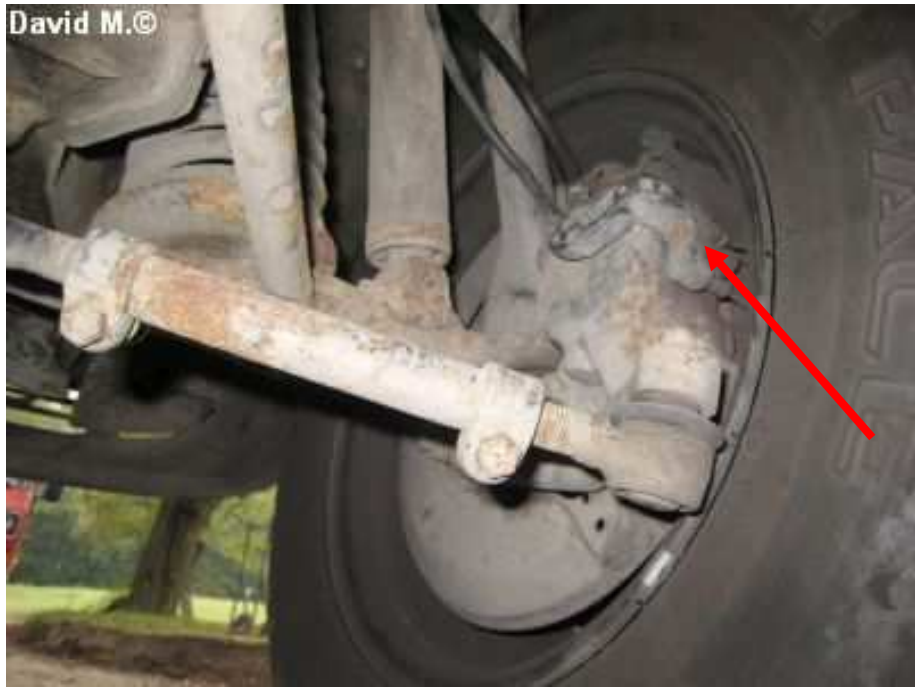
60) andere Verschleißanzeige; Kabel mit Blechhalter am Bremssattel

- a) unbekannt
- b) nicht mehr feststellbar
- c) nicht mehr feststellbar
- d) mit Blechhalter
- e) unbekannt

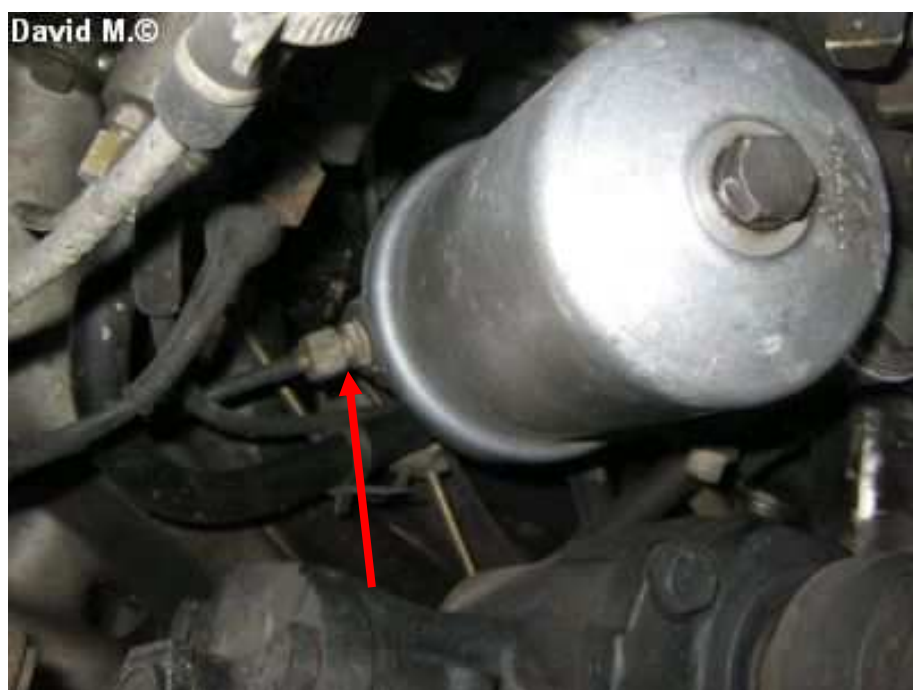
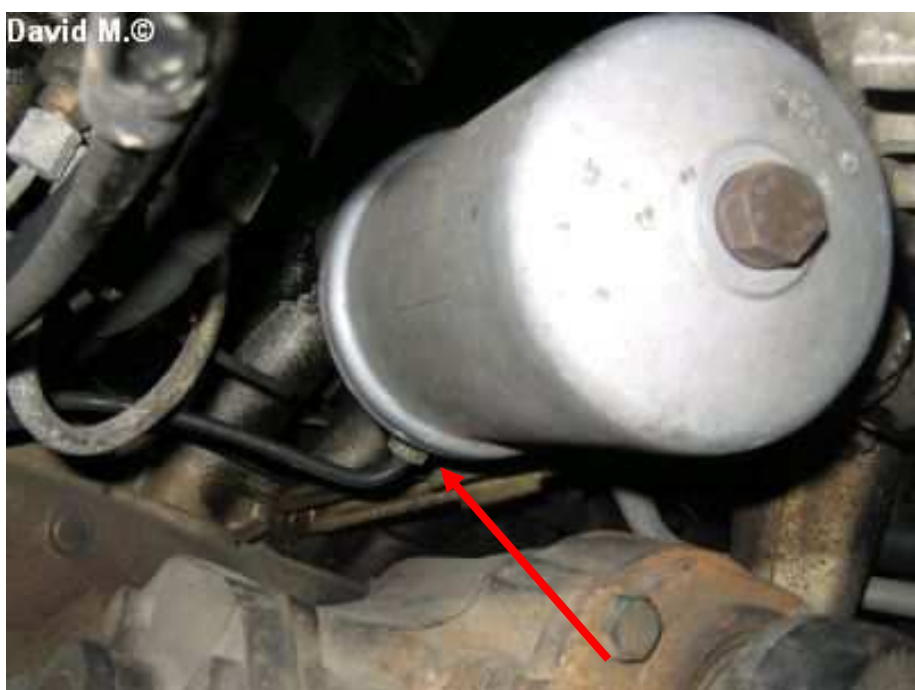
61) Öldruckleitung am Filtergehäuse mit Überwurfmutter befestigt; andere Position

- a) unbekannt
- b) nicht mehr feststellbar
- c) Überwurfmutter
- d) unbekannt
- e) unbekannt
